# ANÁLISE DOS IMPACTOS DA OCUPAÇÃO URBANA NA GESTÃO ECOLÓGICA DO CICLO DA ÁGUA NA ILHA DE FERNANDO DE NORONHA

Liza Maria Souza de Andrade; Marcos Borges Dias - Centro Universitário UNIEURO;  
Viridiana Gomes Gabriel - Centro Universitário UNICEUB.

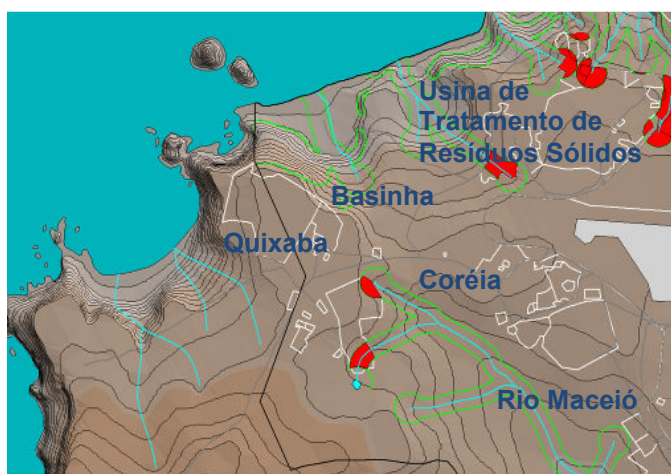
**Figura 03 – Sobreposição da Zona de Proteção da Vida Silvestre (APPs) e a Zona Urbana Oeste/Norte.** Modelagem Valério Medeiros.

O lado mais ao sul da porção oeste da ilha possui dois córregos: o Córrego Atalaia e o Córrego Maceió. As nascentes do Córrego Atalaia se encontram nas costas dos morros do Meio, do Francês, do Curral e na cabeceira do aeroporto e deságuam na praia da Atalaia, onde se forma a única área aluvial do arquipélago. Este córrego localizado em área de grande fragilidade ambiental deságua na baía Sueste, contribuindo com a água doce necessária para a formação do ecossistema mais especial da ilha: o mangue do Sueste, o único manguezal oceânico do Atlântico Sul. Percebe-se a escassez de água refletida no manguezal. Esta área, também, é considerada estratégica pelo Plano de Manejo na Zona de Recuperação. São áreas alteradas e degradadas peça ação do homem e que necessitam de medidas intensivas de recuperação.

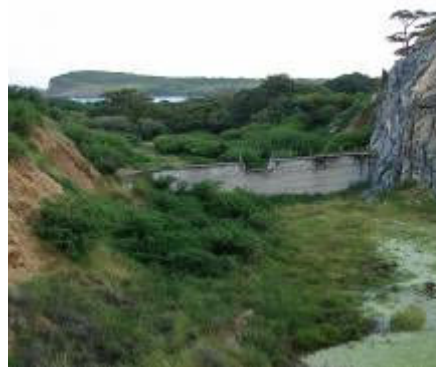
**Figura 04 – Açude da Pedreira.**  
Foto: Lídia Santos

A situação atual dos dois maiores açudes, o Xaréu com capacidade de armazenamento de 411.000 m<sup>3</sup> e o da Pedreira de 26.000 m<sup>3</sup>, é de colapso total. Os dois juntos deveriam produzir um volume de água de 12m<sup>3</sup> por hora.
