PROCESSOS EROSIVOS - BACIA DO RIBEIRAO CAMBE
LONDRINA - PR.

"PROCESSOS EROSIVOS - BACIA DO RIBEIRÃO CAMBÉ - LONDRINA/PR"

Monografia de conclusão de curso apresentada
ao Departamento de Geociências da Fundação -
Universidade Estadual de Londrina, sob a
orientação do Prof. Ms. Joel Simões Coimbra,
como exigência final para obtenção do Título
de Bacharel em Geografia.

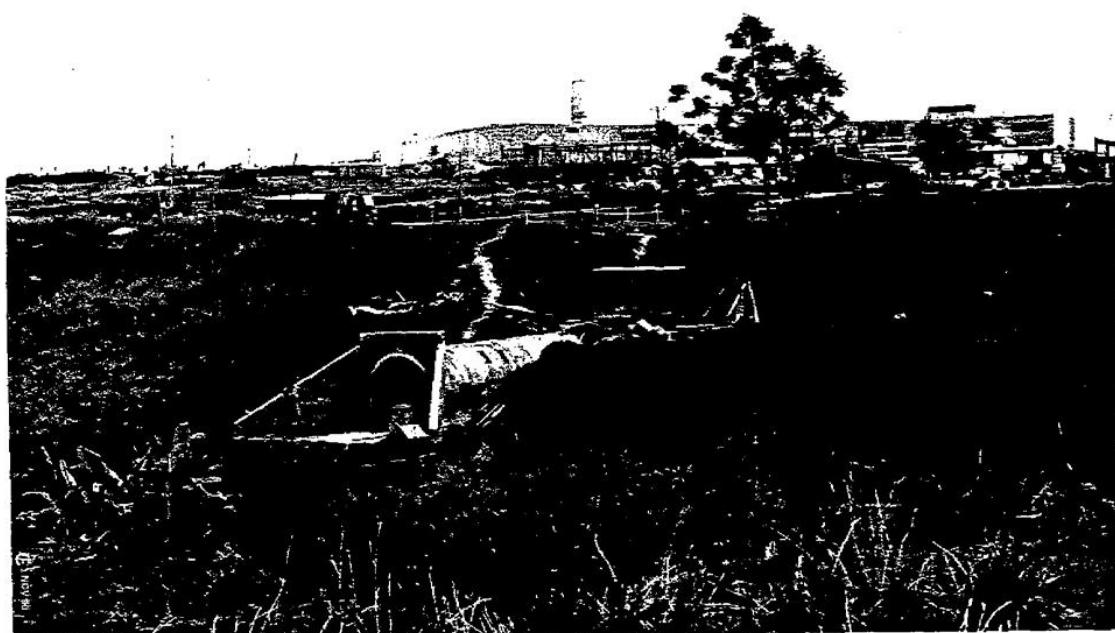
Foto: S.i.d (Shopping Catuá()), aterro na cabeceira do ribeirão Capivara.

Um canal de esgoto com origem na área do Shopping, está ligado diretamente à cabeceira. Após o início do funcionamento do Shopping, efluentes domésticos estarão sendo adicionados a este curso d'água, permanentemente; muito embora, não saibamos se a água do esgoto sofrerá um processo de tratamento prévio.

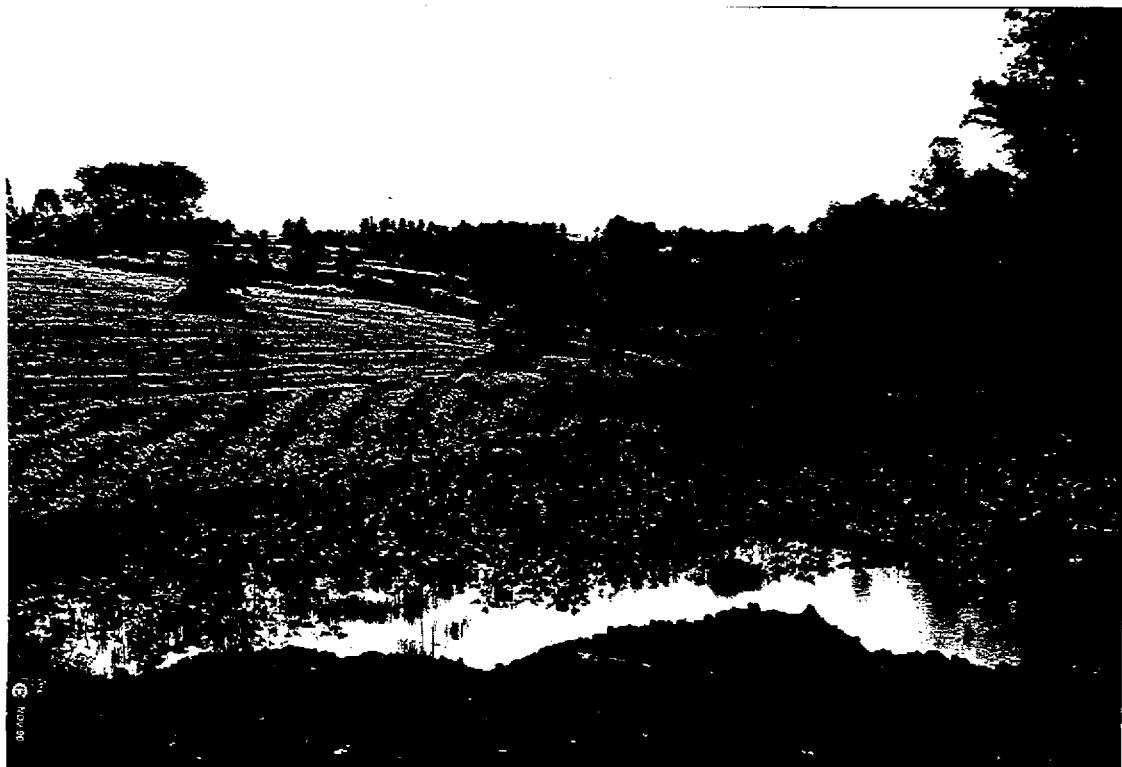
Foto: 5.1.e Aterro (construção de rua) abaixo do residencial Quinta da Boa Vista.

Ainda no Córrego Capivara, mais à jusante, localizamos um ponto de exportação de sedimentos, situado abaixo do residencial Quinta da Boa Vista. Trata-se de um aterro efetuado por ocasião da ligação da duas vertentes, por uma rua, que por não ter uma contenção lateral(obra de engenharia) capaz de reter o excesso de terra, esta desliza para o leito do córrego, provocando intenso assoreamento e represamento parcial do mesmo. Este aterro adiciona sedimentos de tal sorte, que vegetações alheias ao ambiente de brejo, já encontram fixação suficiente para se desenvolverem.
