**"USO DA TERRA E ASSOREAMENTO,  
LAGOS IGAPÓ - LONDRINA/PR"**

**Londrina - Paraná  
Dezembro - 1992**

Monografia apresentada ao Departamento de Geociências do Centro de Ciências Exatas, da Universidade Estadual de Londrina, como exigência para a obtenção do título de Bacharel em Geografia, sob a orientação do Professor JOEL SIMÕES COIMBRA.

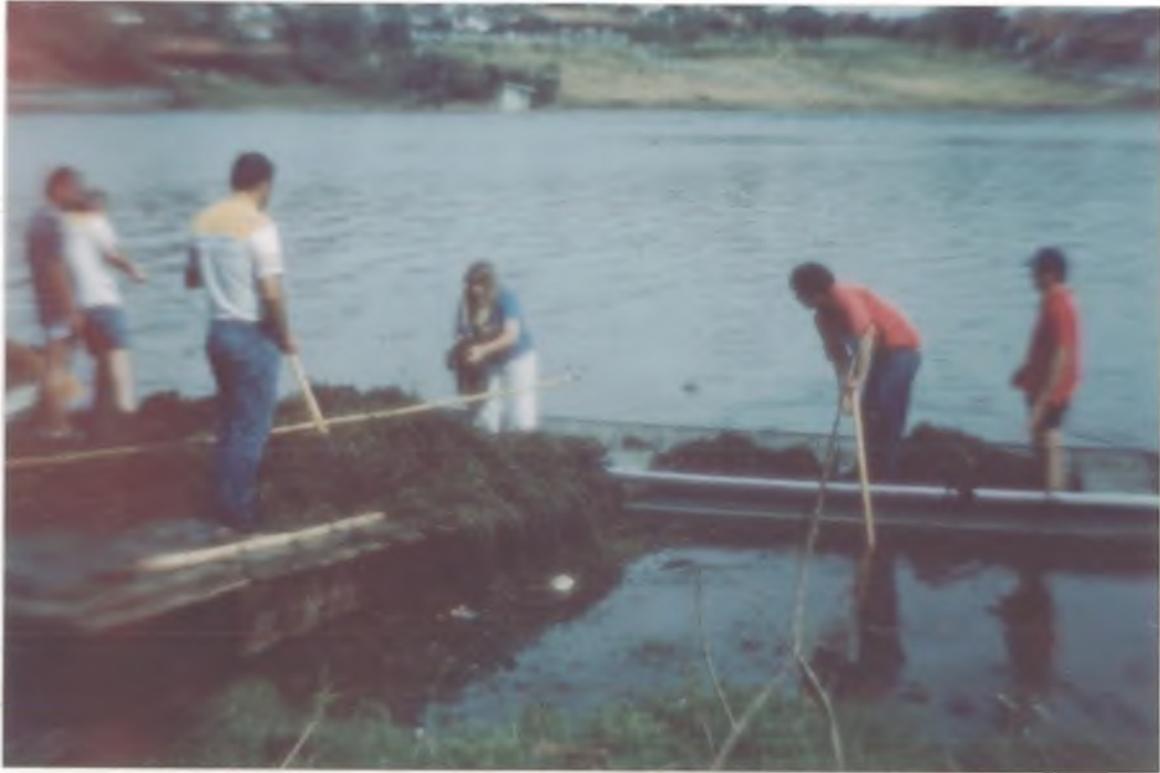
FOTO 1 - Retirada da vegetação do Lago I.

Dentre os processos observados no local estão o assoreamento gradativo que estes lagos vêm sofrendo, utilização pela comunidade, para contatos primários (banhos) feita de forma "perigosa", aprovação e execução da retirada de plantas desses lagos (foto 1). São processos normais derivados do represamento da água que em consequência da redução da velocidade, propicia a deposição de sedimentos (Drew, 1984; Galetti, 1973), mas que não podem ser notados claramente, exceto quando as áreas assoreadas por motivos quaisquer, acabam escoando rapidamente seu volume de água, deixando à mostra sua superfície desprotegida da lâmina d'água.

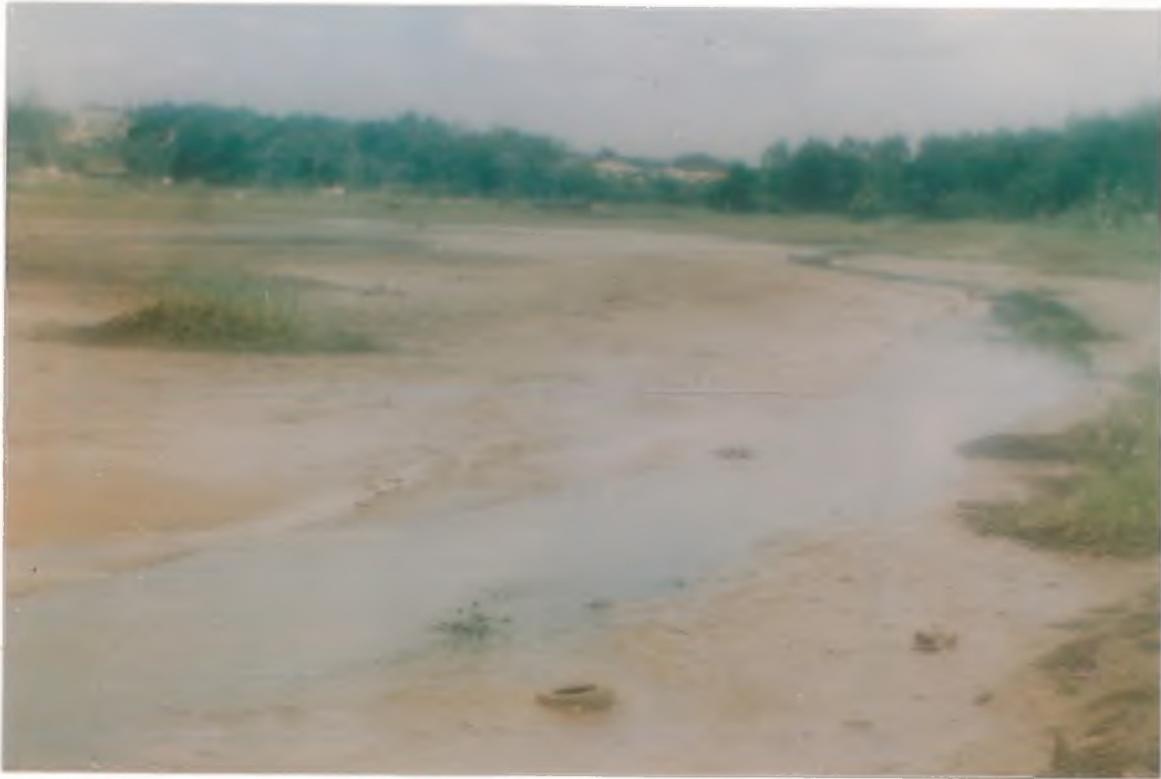
FOTO 2 - Lago Igapó II com fundo assoreado e Ribeirão Cambé em seu leito normal cortando sedimentos expostos.

Este fato pôde ser comprovado quando uma das comportas desses lagos, na passagem do Lago Igapó II para o Lago I (mapa 1 ponto 4), sofreu uma falha e este lago teve suas águas quase que totalmente escoadas, restando somente o leito normal do ribeirão. Neste período pôde-se notar o grande volume de material sedimentar depositado nas mais diversas formas e tamanhos no fundo do lago (Foto 2). Dias

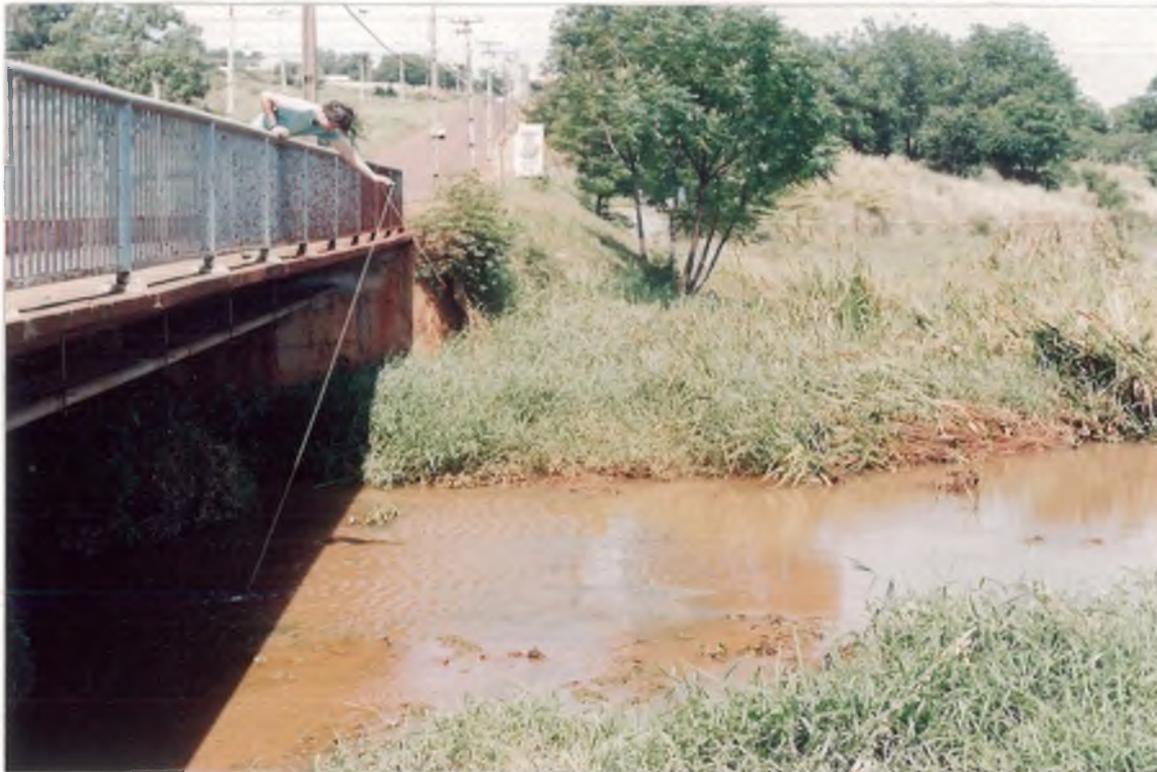
FOTO 3 - Ponto de coleta 2, sob a Av. Faria Lima.

† PONTO 2 - está localizado sob a Av. Faria Lima (foto 3), também em ambas as vertentes encontramos declividades entre 20 e 50% (mapa 2). Na vertente direita há uma equivalência do uso da terra com o ponto 1-chácaras multi-usos (mapa 3). Na vertente esquerda o processo também se repete como no ponto 1, só que a urbanização é mais intensa e os espaços vazios já mostram a ocorrência de extensas ravinas (foto 4).

As coletas de amostras de águas contendo sedimento em suspensão, foram feitas sempre nas partes centrais dos lagos, aproveitando-se locais acessíveis como: pontes, canos etc. (Foto 3)

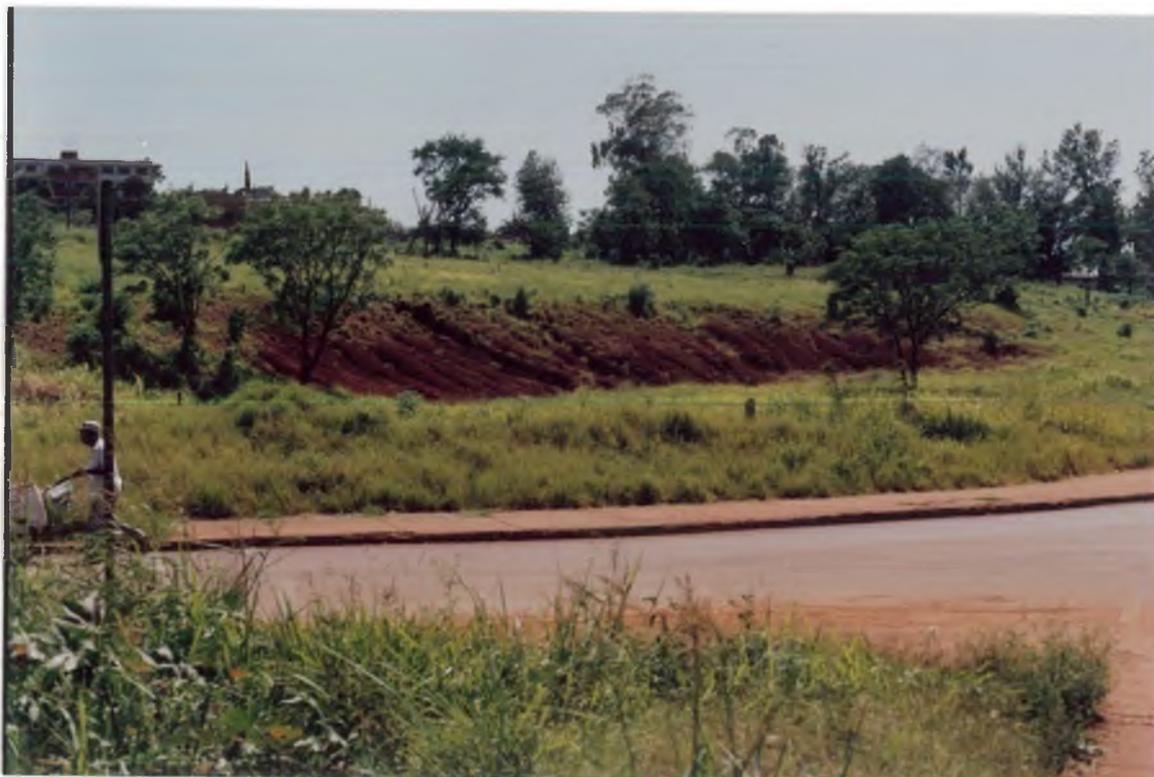
FOTO 4 - Ravinas na Av. Faria Lima, próximo ao ponto 2.

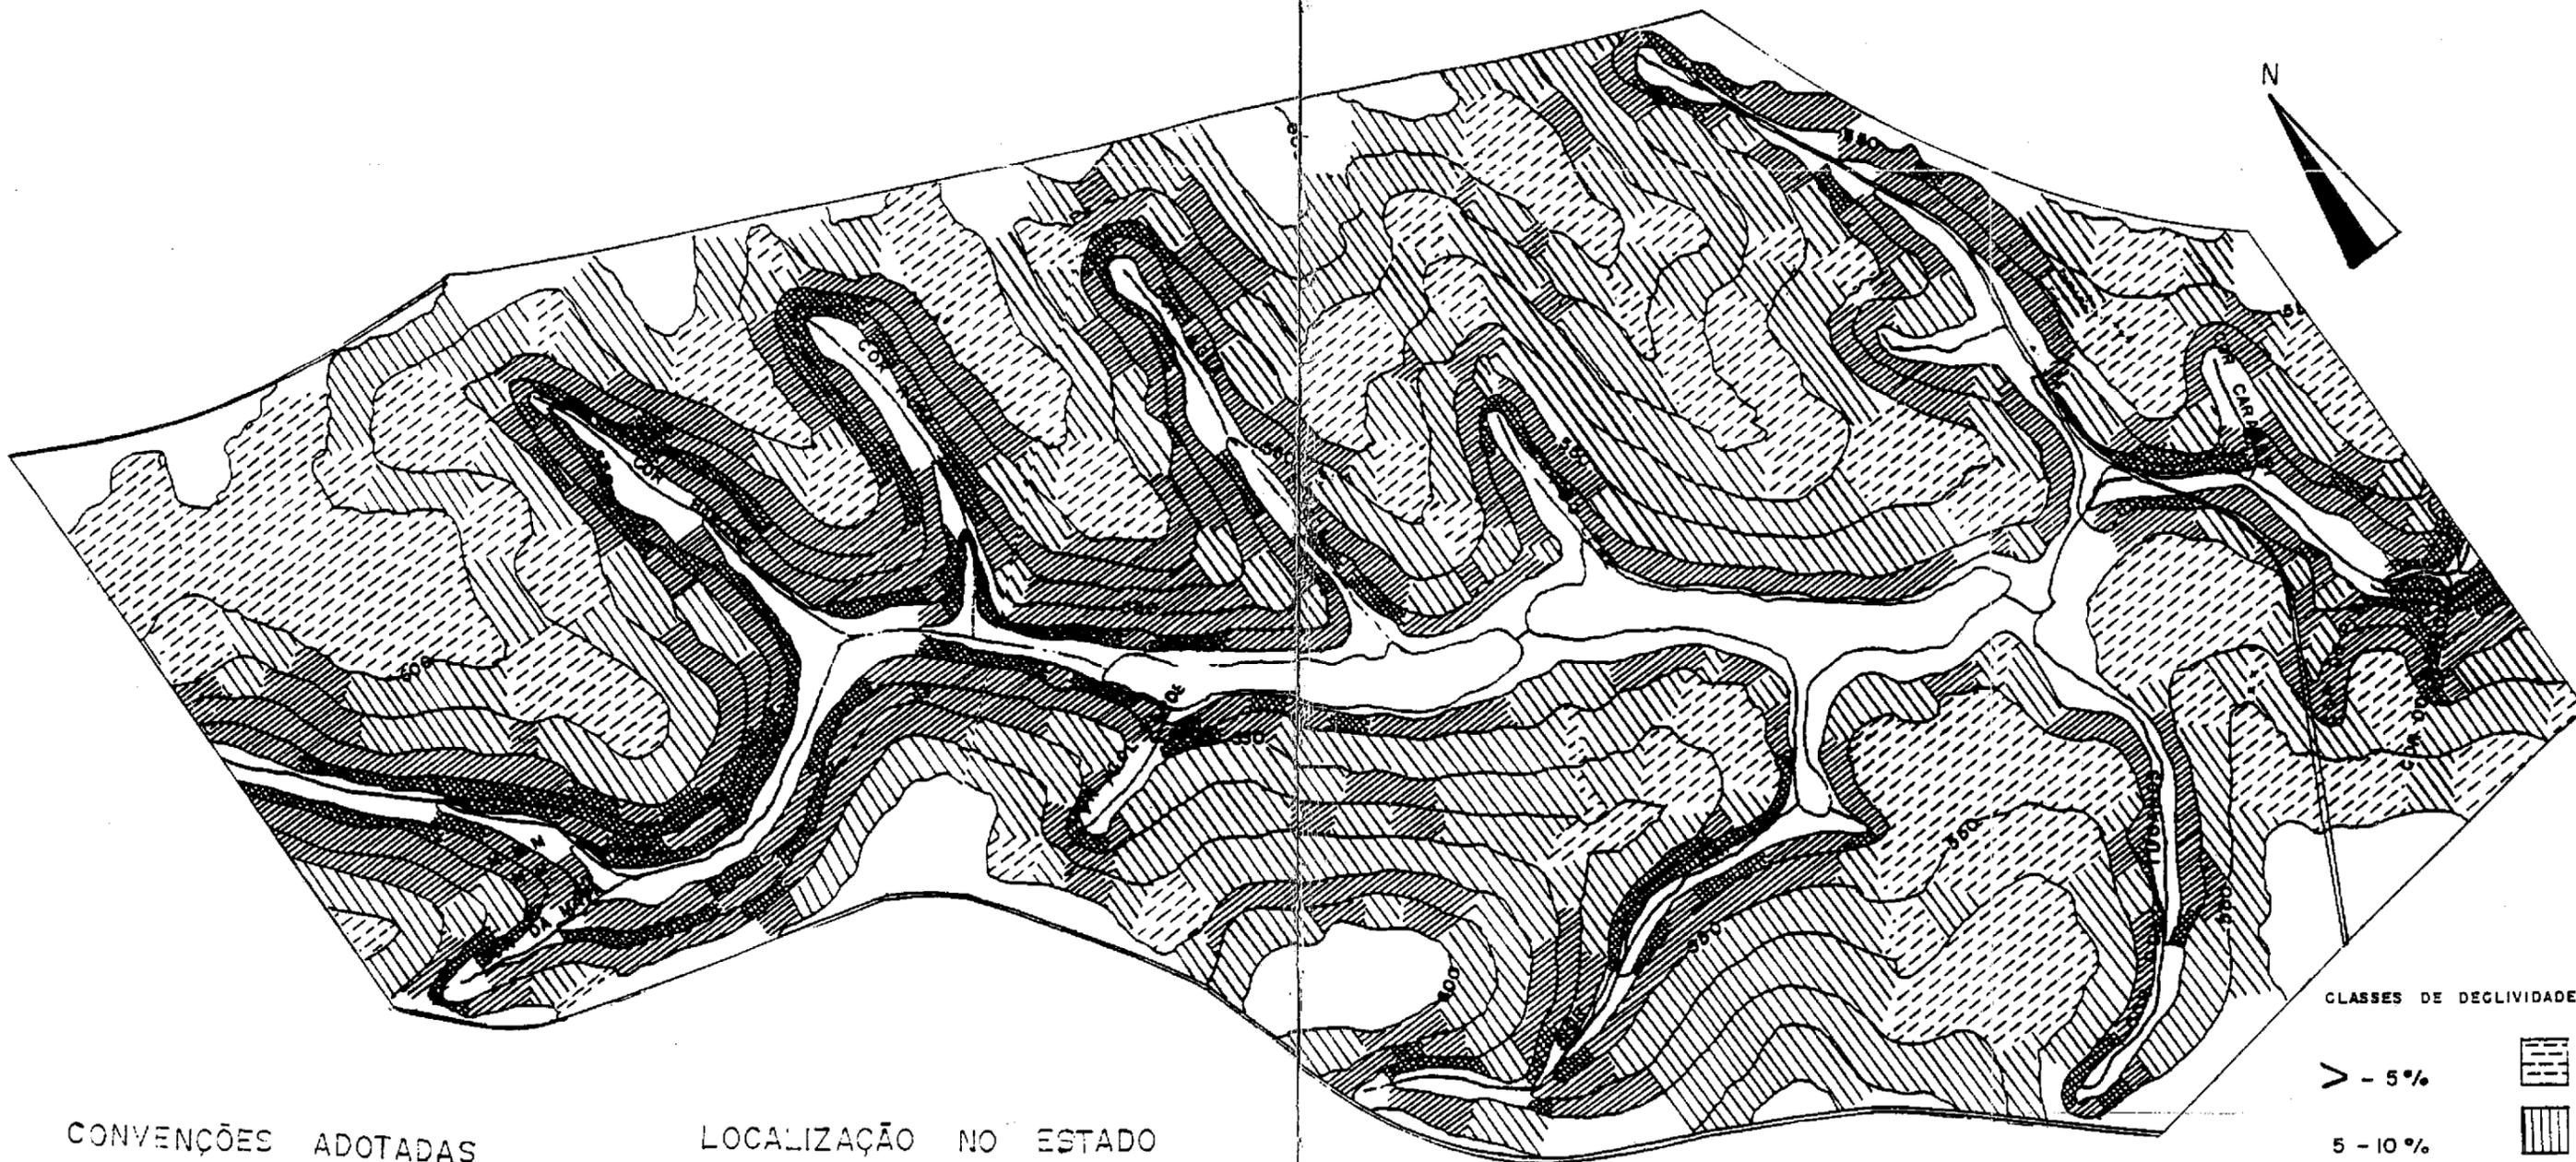
# CARTA DE DECLIVIDADES - BACIA DO RIBEIRÃO CAMBÉ - LONDRINA - PR.

## CLASSES DE DECLIVIDADES

- > - 5% [diagonal lines]
- 5 - 10% [vertical lines]
- 10 - 20% [horizontal lines]
- 20 - 50% [cross-hatch]
- < 50% [solid black]

PONTO 1 - está localizado próximo à foz do Córrego Rubi (Mapa 1), tendo em ambas as vertentes declividades entre 20 a 50% (Mapa 2). Na vertente direita, observamos várias utilizações da terra-chácaras multi-usos (Mapa 3), principalmente voltada para plantações temporárias como: milho, trigo, hortas, etc. Na vertente esquerda encontramos uma área semi-valorizada, algumas casas e espaços vazios com solo nu, sofrendo intenso desgaste.

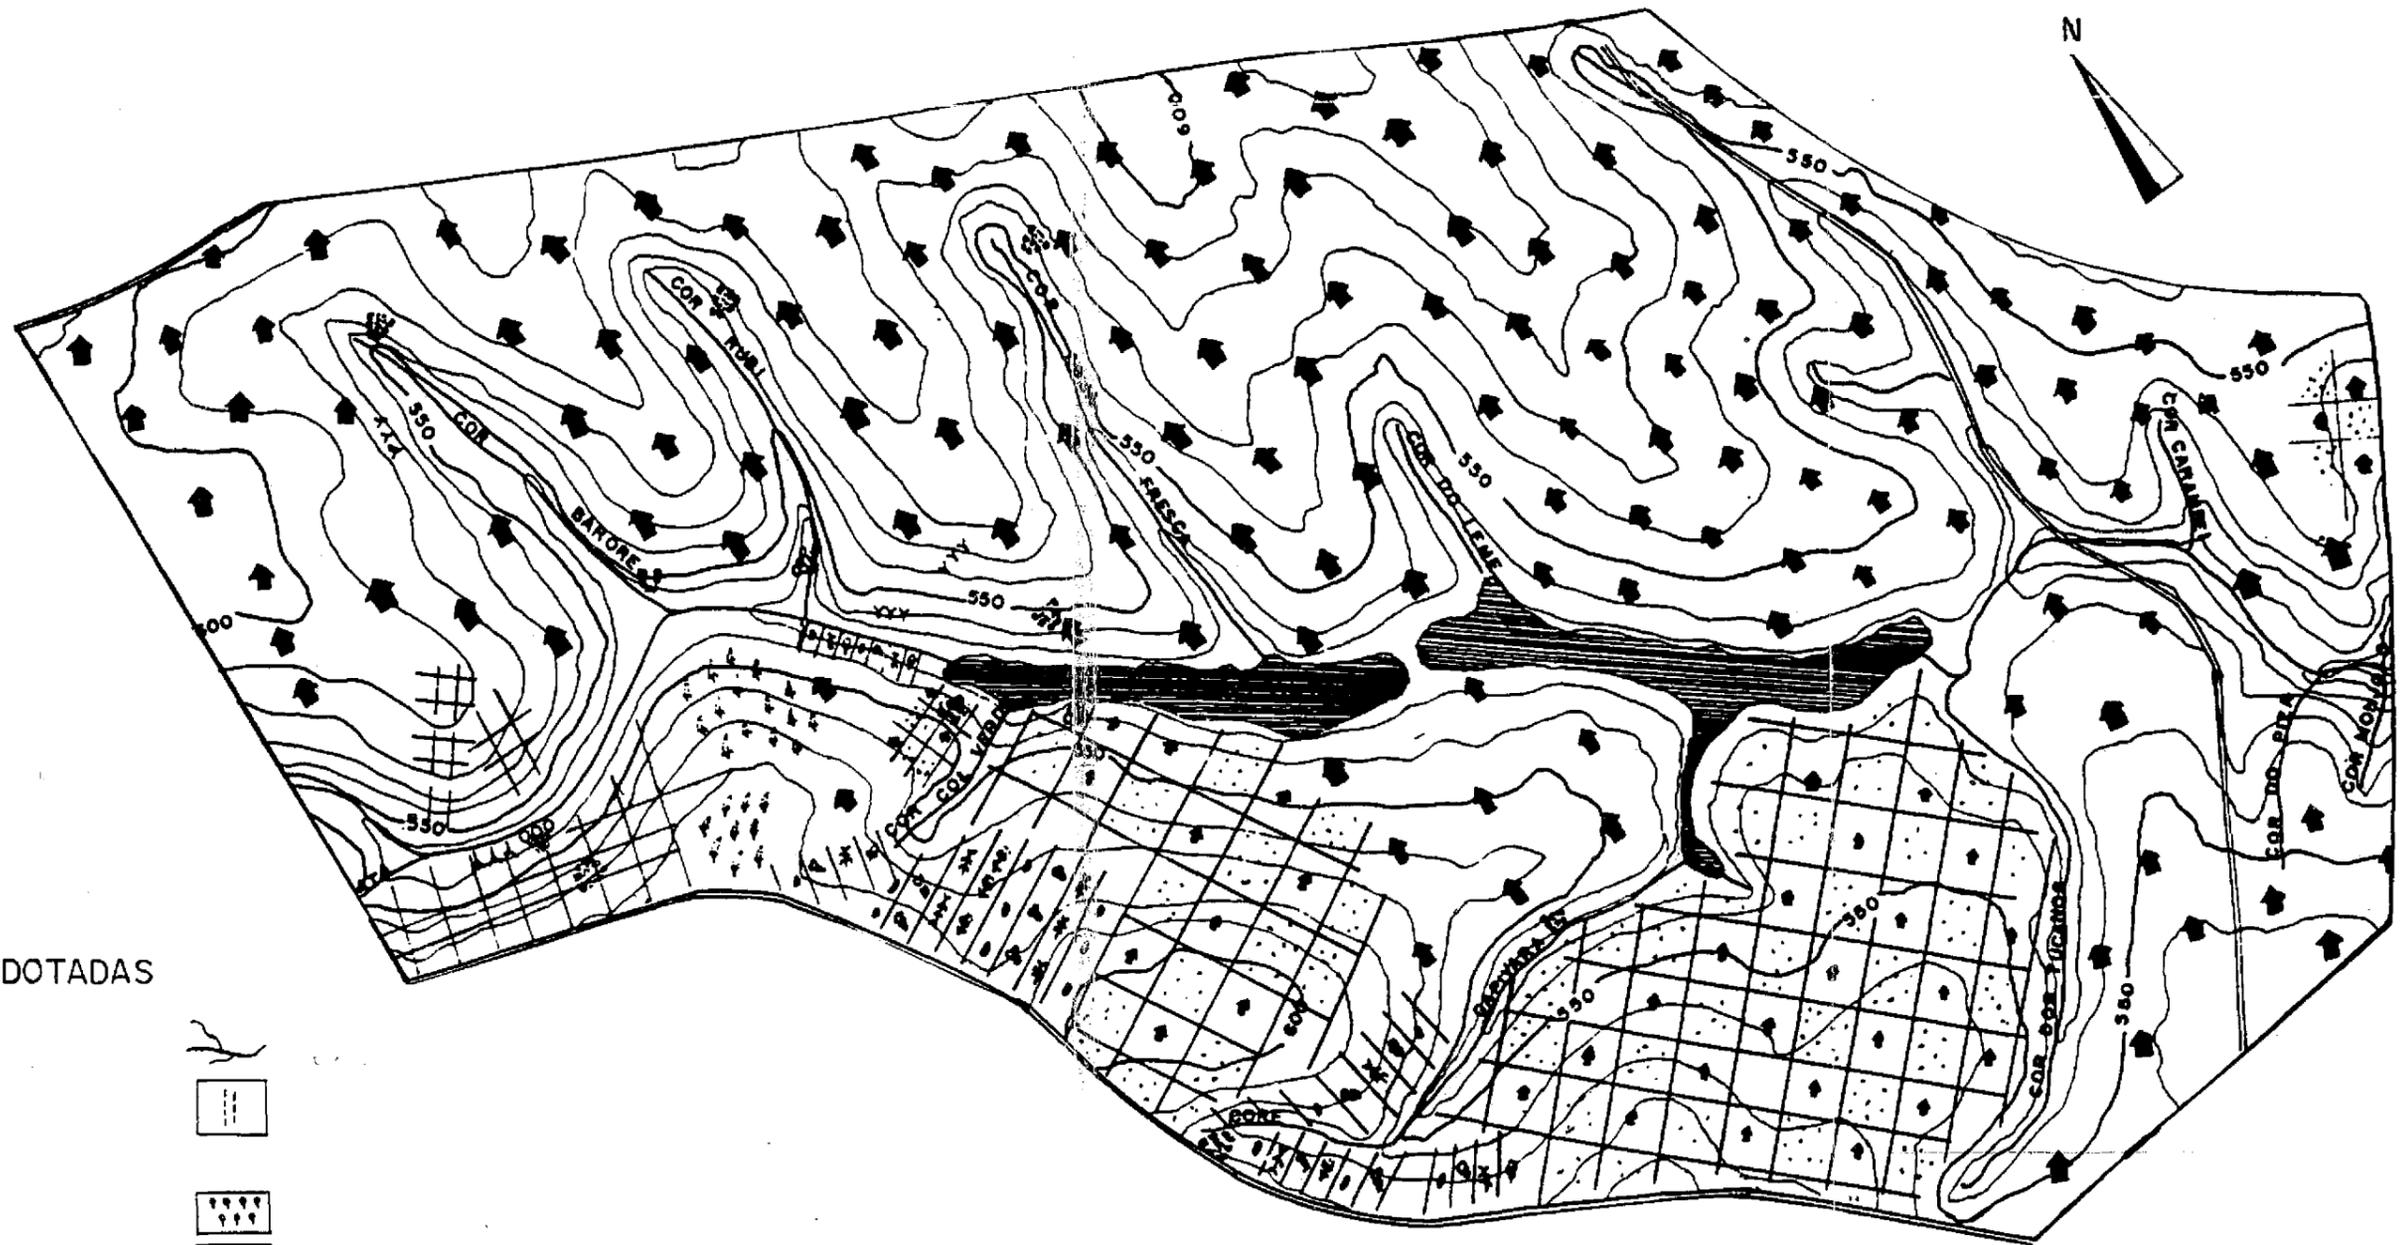
# CARTA DE USO DA TERRA E PONTOS EROSIVOS (1990)

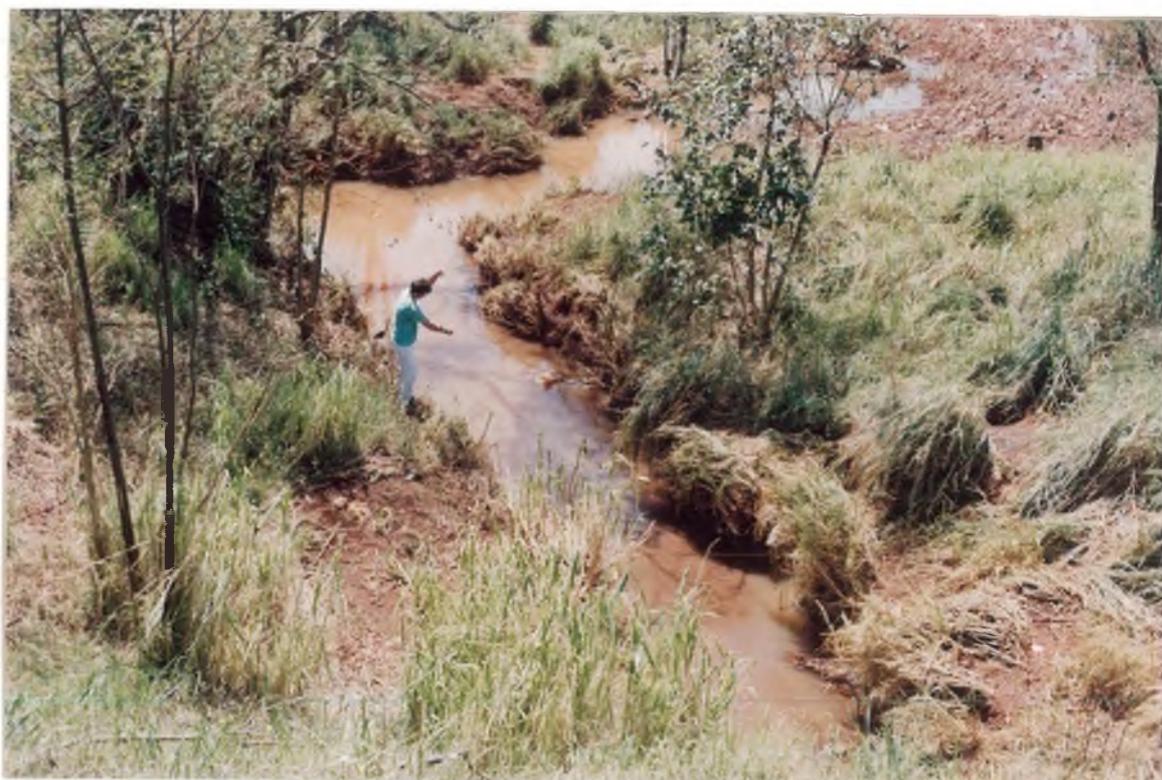
FOTO 5 - Foz do Córrego Capivara.

PONTO 5 - está localizado na foz do Córrego Capivara, onde pode ser encontrado um braço do Lago I. Na margem direita notamos declividade entre 10 e 20%. Na margem esquerda encontramos uma vertente abrupta, que supera os 50% de declividade. Ambos os lados não estão sendo utilizados até o momento. Notamos uma vegetação de arbustos e gramíneas na vertente esquerda e vegetação de várzea na margem direita (foto 5).

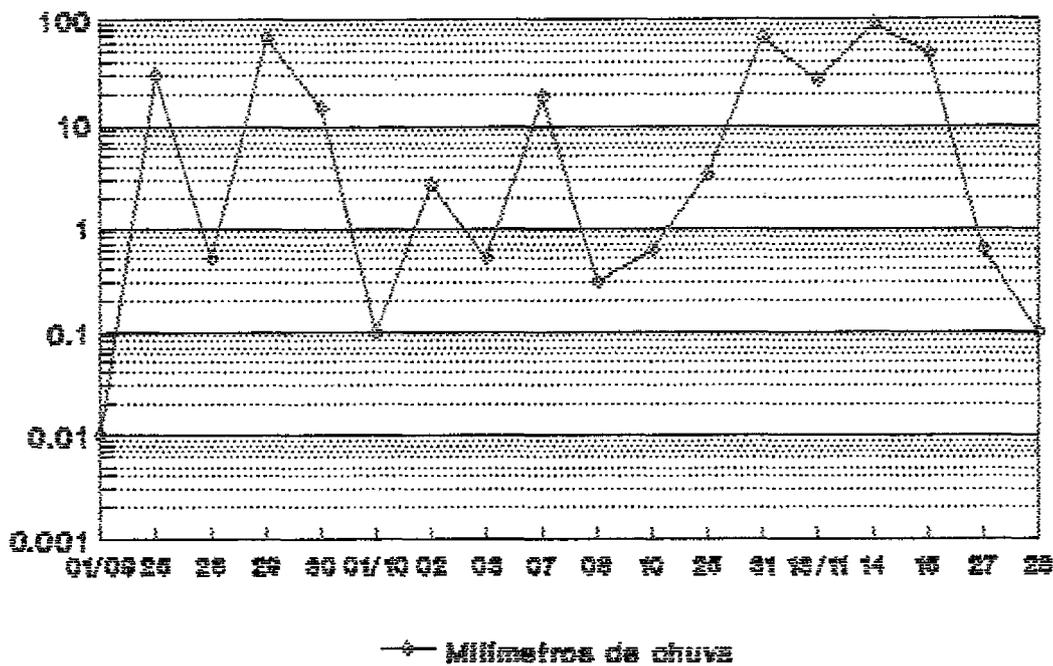
Fig. 2

### PRECIPITAÇÕES EM LONDRINA-PR Set-nov/1991 (em milímetros)

Os resultados obtidos quanto aos volumes de sedimentos transportados nas seis campanhas de coleta são apresentados na figura 1 e foram correlacionados, na análise dos resultados, aos volumes de precipitação ocorridos na área (figura 2).

Outro parâmetro utilizado na coleta de amostra foi a distribuição das precipitações ocorridas na região (Corrêa, 1982), supondo-se que quanto maior for o volume de chuvas (precipitação mais significativa na região), maior será a quantidade de sedimentos em suspensão disponível no Lago e, que após o término desta, gradativamente, o volume de sedimentos em suspensão diminuirá.

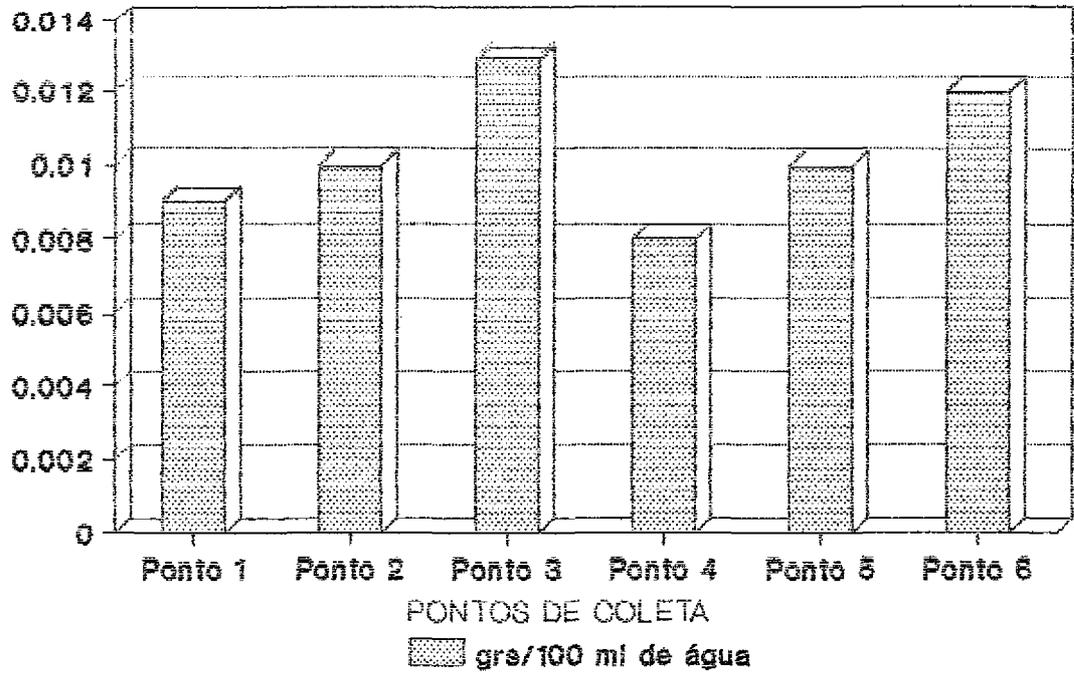
Fig. 3

### Sedimentos em suspensão

Fonte: Lev. de campo em 10.08.91

Quando analisamos os resultados obtidos na coleta do dia 10.09 (fig. 3), constatamos que toda a área em estudo estava estável, levando-se em consideração que não chovia a 30 dias, e que o volume de sedimentos em suspensão obtido foi em média de 0,01 grs/100 ml em todos os pontos, sendo, portanto, mais ou menos equivalente. Partindo desse parâmetro, fizemos comparações com os resultados obtidos na coleta do dia 26.09 (fig. 4). Este dia, posterior a uma chuva de 30,8 mm ocorrida no dia 25.09 (fig. 2), também não apresentou elevação significativa da quantidade de sedimentos em suspensão, provavelmente devido à capacidade de absorção do solo da área (profundo), principalmente depois de um período prolongado de estiagem.

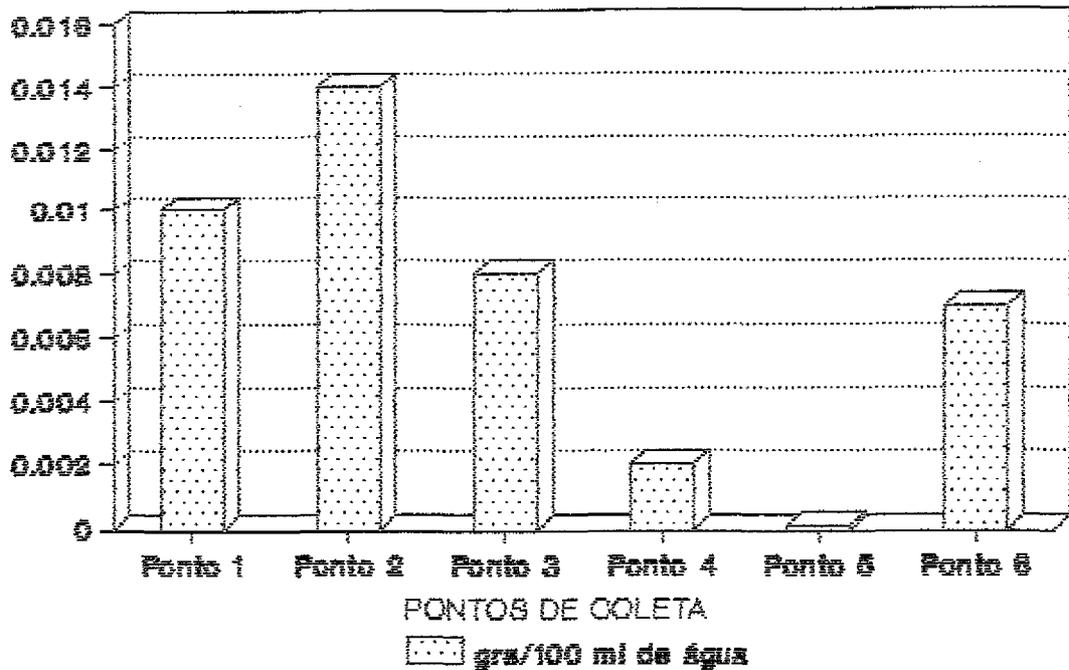
Fig. 4

### Sedimentos em suspensão

Fonte: Lev. de campo em 24.08.91

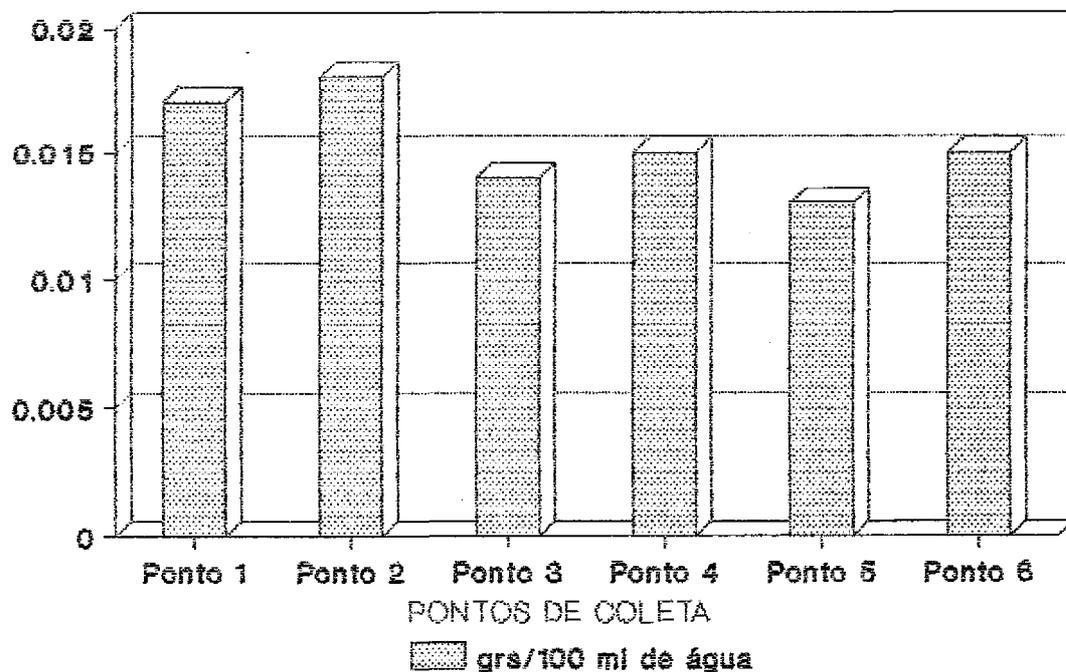
Fig. 5

### Sedimentos em suspensão

Fonte: Lev. de campo em 01.10.91

A coleta do dia 01.10 (fig. 5), feita 24 horas após uma precipitação de 83,3 mm (dia 30.09), permitiu a constatação do aumento de sedimentos em todos os pontos de coletas, principalmente no ponto 2, situado em área de fácil desgaste superficial devido à falta de vegetação, associada à utilização da terra (terrenos desocupados), principalmente na vertente direita.

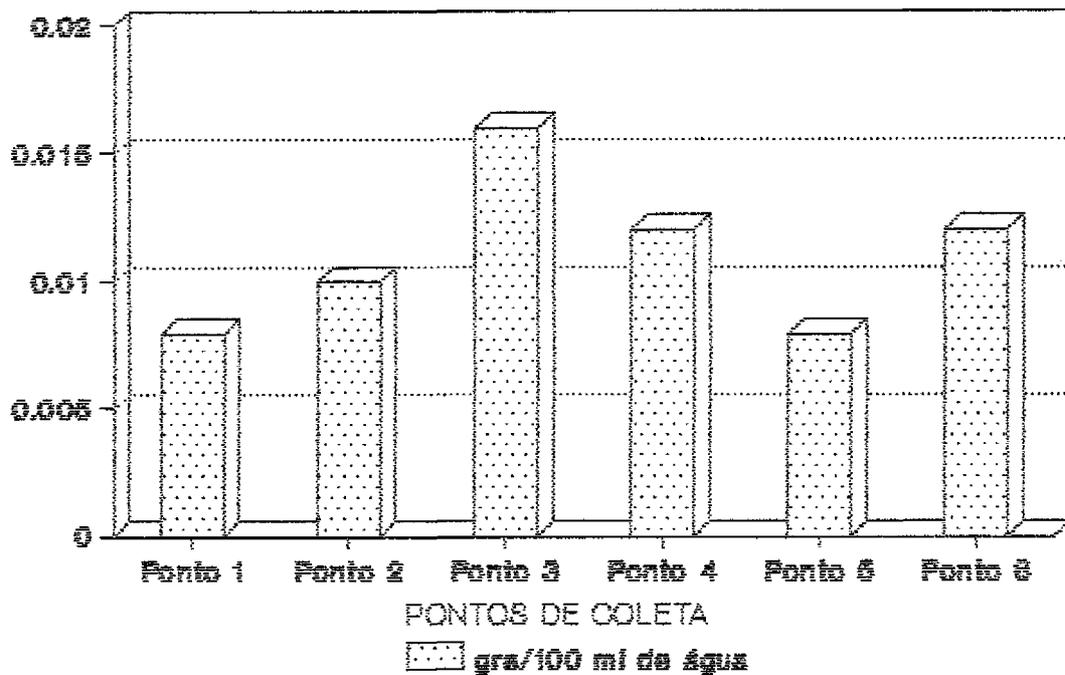
Fig. 6

### Sedimentos em suspensão

Fonte: Lev. de campo em 20.10.91

Na quarta coleta, feita no dia 20.10 (fig. 6), após 13 dias sem chuvas (última precipitação no dia 7.10, tendo um volume de 18,1 mm), verificamos que o volume de sedimentos em suspensão se mantém, em áreas onde o volume de água é maior e a velocidade menor. Esta tendência é demonstrada pelos resultados obtidos nos pontos 3, 4 e 6. Nos pontos 1, 2 e 5, constatamos uma redução no volume de sedimento devido principalmente, ao fato de nessa área a velocidade da água ser maior resultando em um aumento da energia. O ponto 1, situado no Lago III, tem velocidade maior devido ao estreitamento que o Lago assume nessa área. O ponto 2, entre o Lago III e II, devido à barragem também tem sua velocidade acelerada e, finalmente o ponto 5, situado no Córrego Capivara é naturalmente estreito, o que provoca aumento da velocidade.

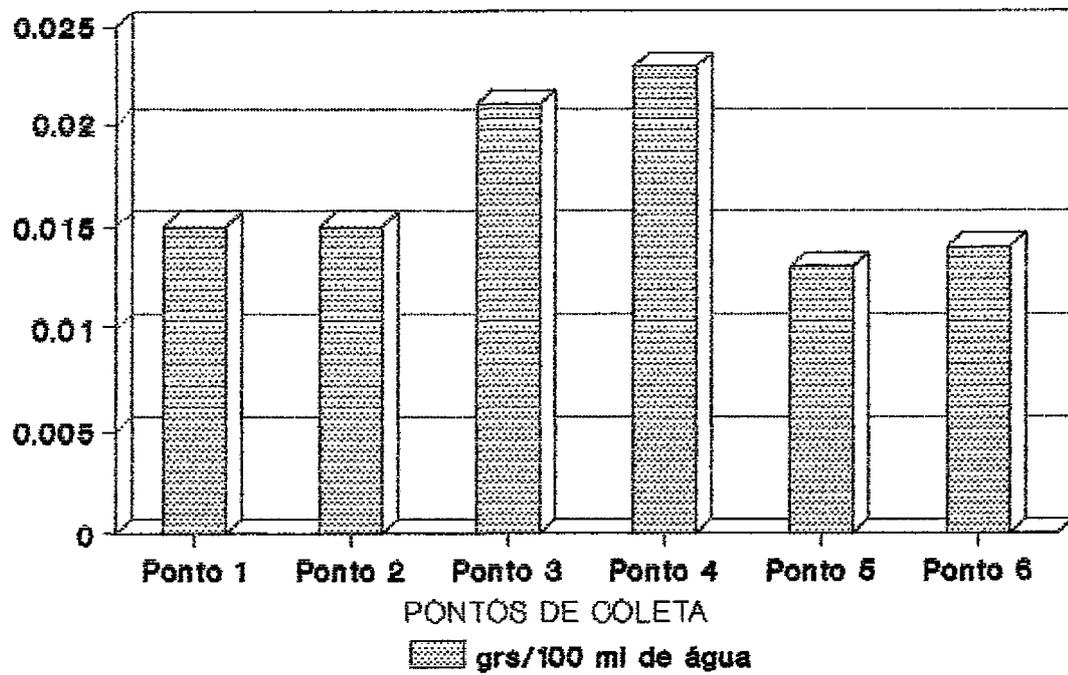
Fig. 7

### Sedimentos em suspensão

Fonte: Lev. de campo em 19.11.91

A coleta nº 5, ocorrida no dia 19.11 (fig. 7), apresentou toda a área em estudo com grande acúmulo de sedimento devido às precipitações, ocorridas nos dias 13, 14 e 15 (164,6 mm), extremamente prejudiciais à todo o município de Londrina, onde está inserida a área em estudo. Mesmo assim, conforme mostra a figura 7, os pontos 3 e 4, apresentaram maior volume de sedimentos, devido ao volume e velocidade da água que escoava no sistema fluvial. O ponto 6, ainda que possuindo as mesmas características dos pontos 3 e 4, está a jusante dos mesmos e, esses sedimentos, na ocasião da coleta, ainda não haviam chegado até ele.

Ao longo das seis coletas o ponto 1, localizado no curso superior do ribeirão Cambé (mapa 1), vem recebendo grande quantidade de sedimentos, imediatamente após as chuvas, liberando rapidamente esses sedimentos para os lagos a sua jusante. Observando a figura 9, notamos que o ponto 1, apresentou resultados próximos da média estável, durante 4 coletas. Levando em conta que esta área tem parte de seu solo nu, e que em períodos de estiagem é o vento que contribui para o transporte de sedimentos para o fundo do vale (Galetti, 1973). Observamos, também que o ponto 1 sofreu duas mudanças significativas nos volumes de sedimentos, tendo estas ocorrido nos dias 01.10 e 19.11. No primeiro caso, a coleta foi realizada menos de 24 horas de intervalo após a última chuva e constatamos um elevado volume de sedimentos em suspensão. Se levarmos em consideração que cinco dias antes choveu e que os poros do solo foram preenchidos por água, concluiremos que a chuva de 30.09, com 83,3 mm, foi em grande parte escoada superficialmente, facilitando a erosão laminar e carga de sedimentos para o fundo do vale. No segundo caso, ocorrido no dia 19.11, devido às chuvas dos dias 13, 14 e 15.11, com volume acumulado de 164,6 mm, causaram uma elevação na proporção de sedimentos medidos em todos os pontos de coleta (fig. 7) e, provavelmente em toda a bacia.

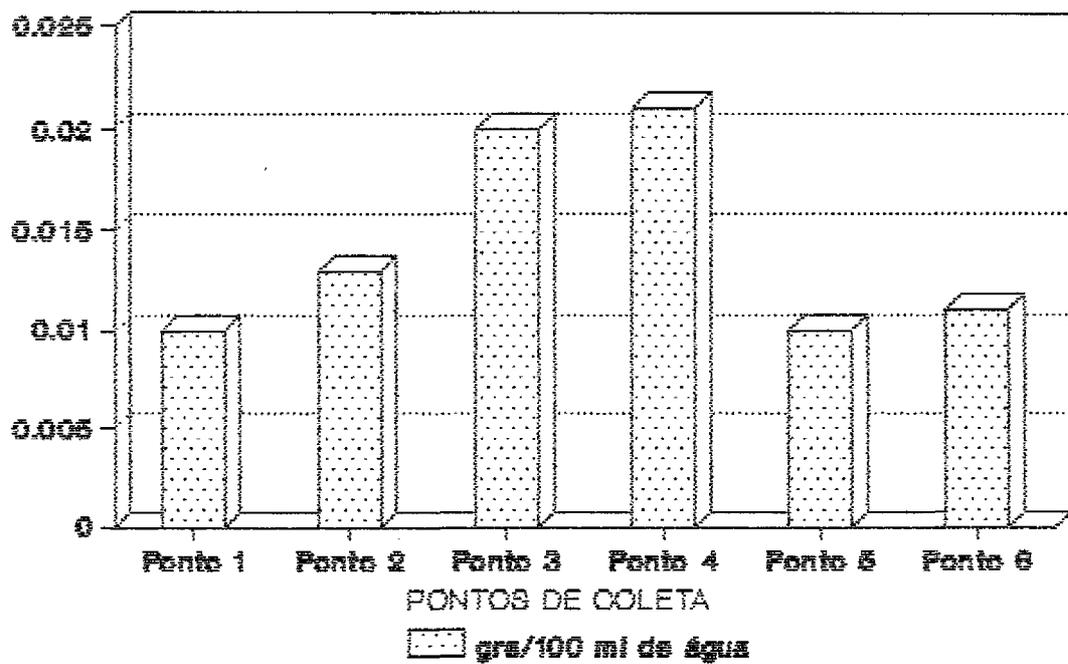
Fig. 8

### Sedimentos em suspensão

Fonte: Lev. de campo em 21.11.91

Na coleta do dia 21.11 (fig. 8) de nº 6 efetuada dois dias após a última coleta, notamos que os pontos 1, 2 e 5 já apresentavam volume de sedimentos mais baixo, porém os pontos 3 e 4 ainda se mantinham com volume elevado. O ponto 6 não apresentou aumento, mostrando que os sedimentos que os lagos I e II estão recebendo, não estão saindo do sistema, ou seja, os lagos vem sendo gradativamente assoreados.

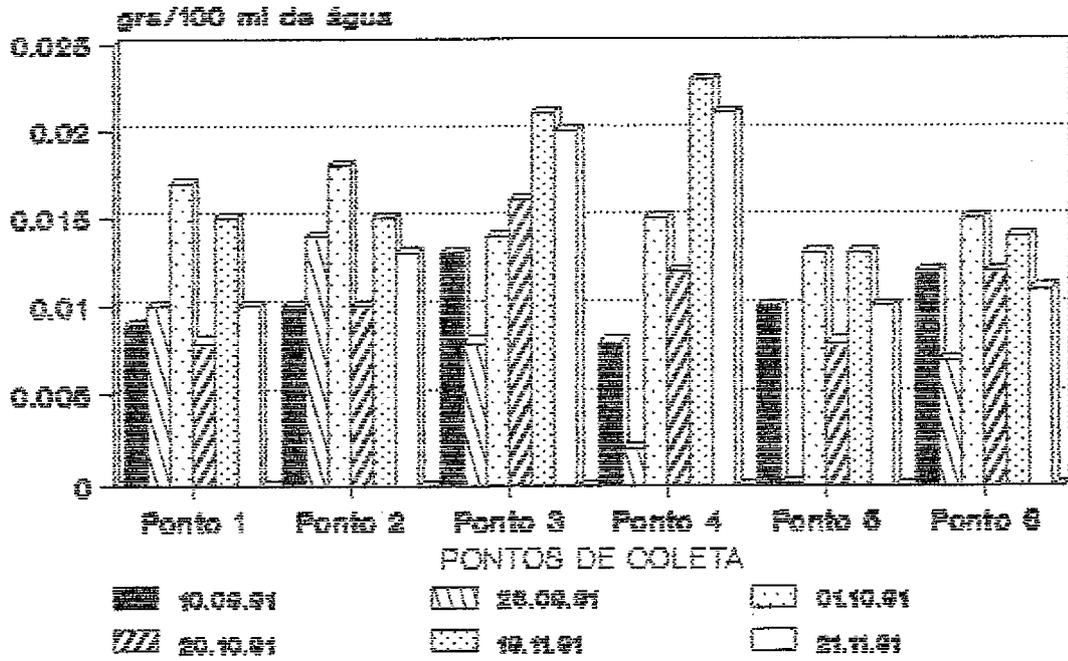
Fig. 9

### Sedimentos em suspensão Lagos Igapó, Londrina/PR

Fonte: Lev. de campo de 10.09 a 21.11.91

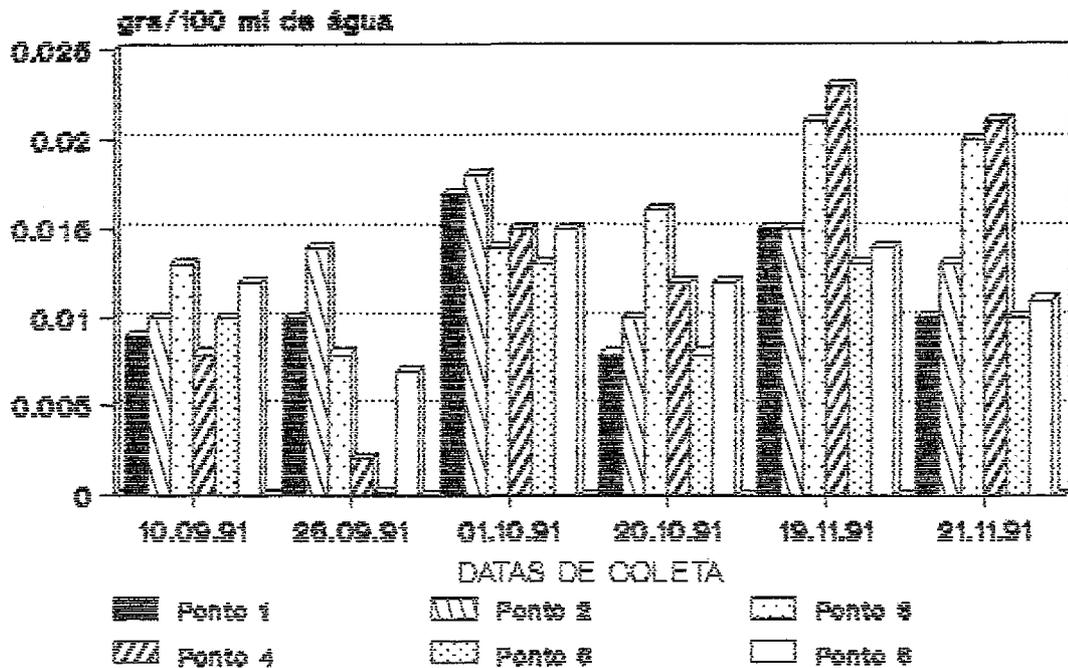
Fig. 10

### Sedimentos em suspensão Lagos Igapó, Londrina/PR

Fonte: Lev. de campo de 10.09 a 21.11.91

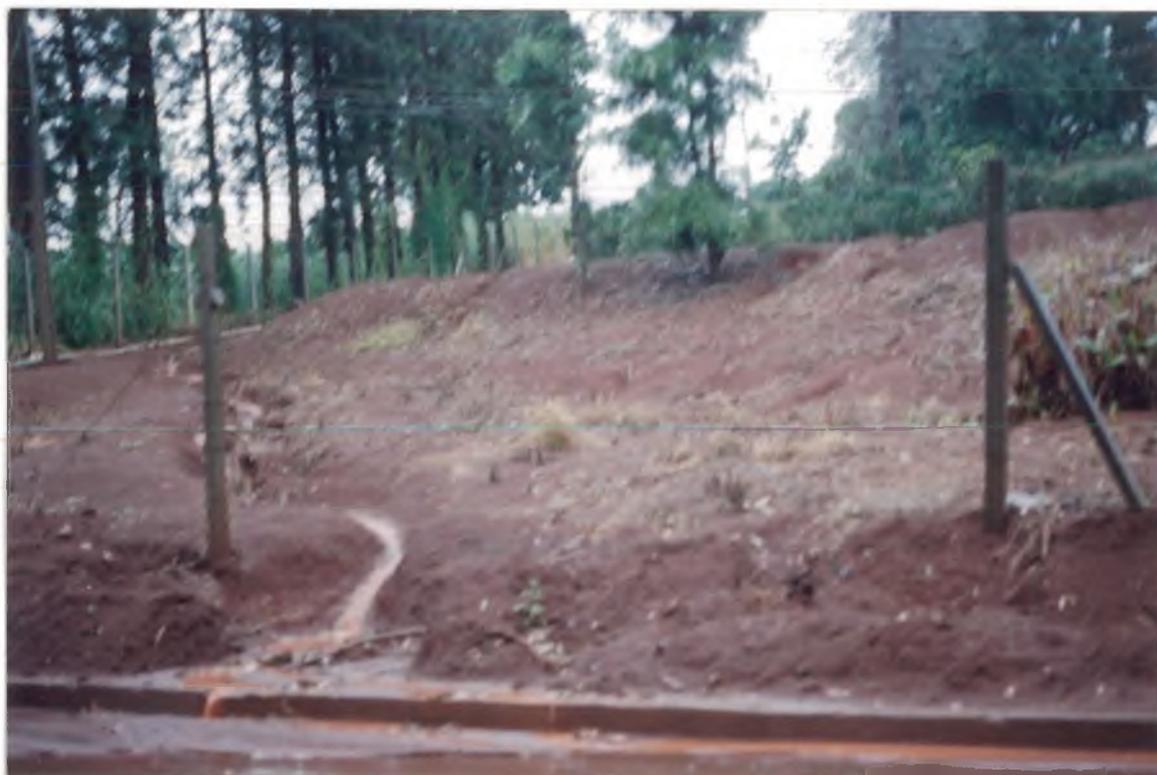
FOTO 6 - Ausência de muro de contenção em lote urbano na vertente direita do Lago.

Outro problema constatado é a falta de muros de contenção nas residências e terrenos próximos dos Lagos, o que evitaria grande parte do escoamento superficial direto, que contribuiu de maneira significativa para o assoreamento dos lagos (Foto 6).
