ANÁLISE DAS CARACTERÍSTICAS FÍSICAS E AMBIENTAIS DA BACIA DO CÓRREGO TUCANOS EM LONDRINA-PR

Trabalho de Conclusão de Curso apresentado ao Departamento de Geociências da Universidade Estadual de Londrina, como requisito para obtenção do título de Bacharel em Geografia.

Londrina, 04 de Dezembro de 2013

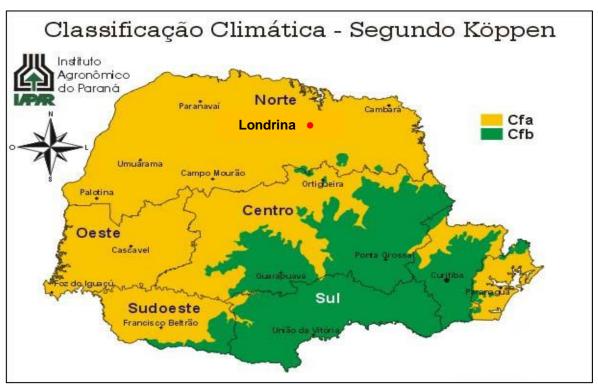
Figura 9– Mapa de classificação Climática do Estado do Paraná segundo Kopen. **Fonte:** Instituto Agronômico do Paraná (IAPAR),2013. **Disponível em:** www.iapar.br

Sendo assim até 1998 foram identificados dois tipos climáticos no estado Cfa e Cfb , onde a Figura 9 demonstra a área que compreende cada tipo climático sendo definidos segundo IAPAR (2013):

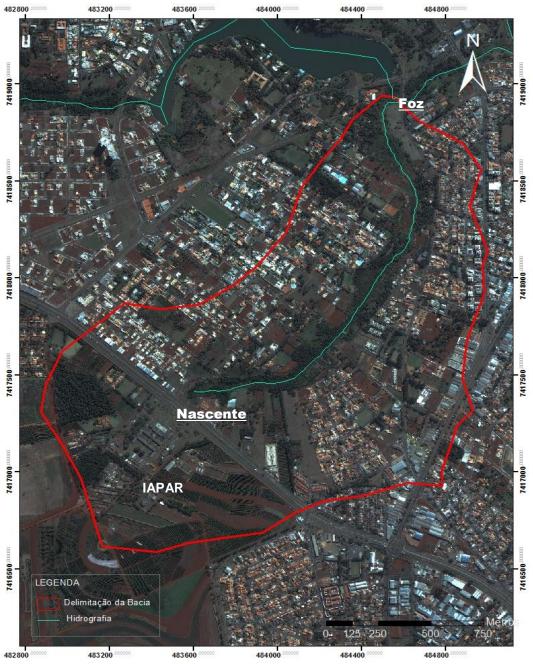
Figura 12 – Localização do Córrego Tucanos dentro do perímetro Urbano/Londrina **Fonte:** IPPUL/PML **Organização:** CARDOSO, Priscila M.

Conforme já destacado, ao longo da pesquisa a bacia do Tucanos localiza-se na porção sul do Município de Londrina, e sua característica mais evidente é toda sua área estar integralmente inserida no meio urbano. A Figura 12 demonstra com evidencia este fator, levando a observação de que praticamente 90% da sua área é composta por residências e no caso da vertente esquerda residências de classe alta com intensa atividade de construção civil.

Como se observa na delimitação do perímetro da bacia é possível verificar que ela encontra-se próxima a bairros habitacionais, podendo localizar na vertente esquerda os conjuntos Burle Marx, Petit Ville, Tucano 3, Mediterrâneo, Nikko. Enquanto que na vertente direita estão inseridos os bairros Bourbon, Esperança, Cristo Rei, Val do Sol e Isadora, Conjunto residencial vale dos Tucanos, Conjunto Garcia Cid, Santos Paulo, São Vicente, Vilas Boas, Jurema e Oscavo Santos.

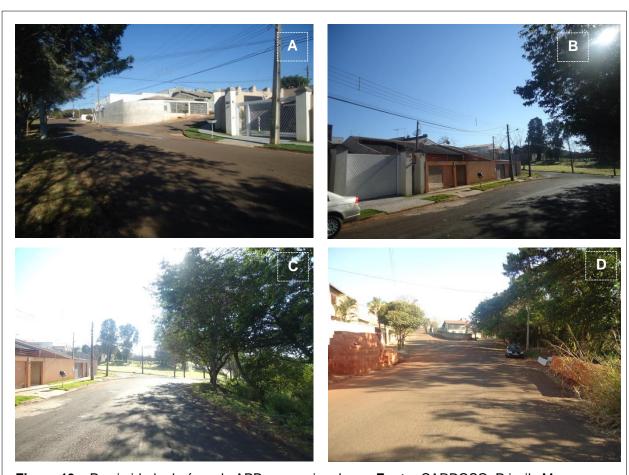
Figura 13 – Proximidade da área de APP com meio urbano. Fonte: CARDOSO, Priscila M.

Considerando neste aspecto a frequente circulação de pessoas no local julgando que o mesmo encontra-se dotado de escolas bem próximas a área de APP, comércios como pequenos bares e mercados o que leva ao adensamento populacional em alguns períodos do dia, tornando-se evidente a ação antrópica no local, nas Figuras 13A, 13B, 13C e 13D observa-se a proximidade do fundo de vale com as residências do entorno, sendo localizados na parte sul da Bacia.

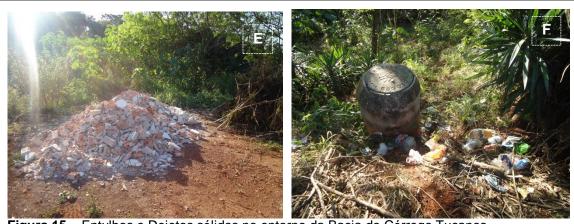
Figura 15 – Entulhos e Dejetos sólidos no entorno da Bacia do Córrego Tucanos.

As Figura 15A, 15B, 15C, 15D, 15E e 15F demonstram uma modificação e alteração negativa tanto para a sociedade, quanto para o meio "natural", pois há a presença de entulhos e resíduos, que fazem do local um depósito de lixo em vários locais de toda sua extensão. Assim evidencia-se que ocorre algum descaso por parte da população, contudo vale destacar que este tipo de ação é algo que ocorre cotidianamente em todo Município de Londrina e na maioria dos centros urbanos brasileiros.

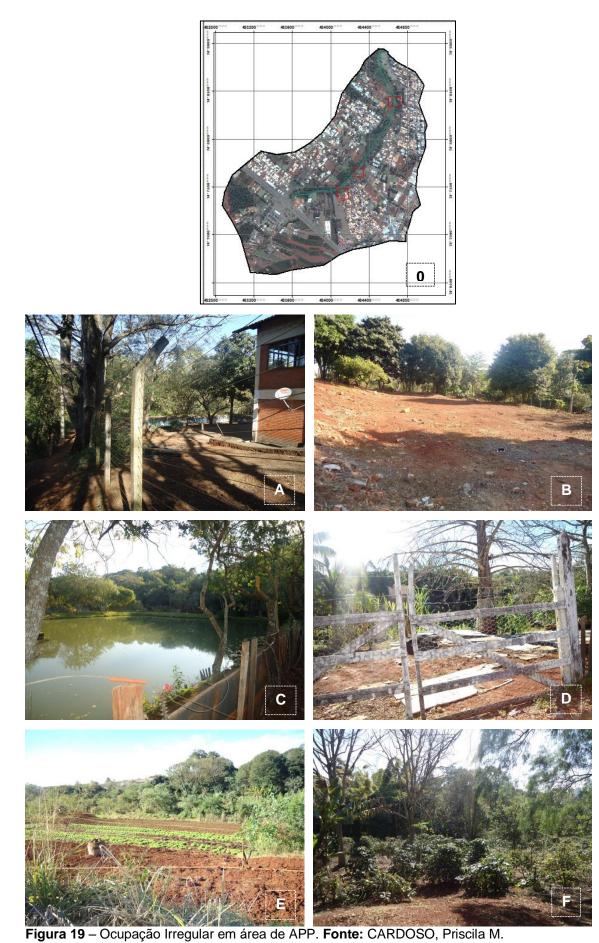
As Figuras 19A, 19B, 19C, 19D, 19E, 19F demonstram as observações da problemática das ocupações pela ótica ambiental, imposto legalmente pelos parâmetros de uso e ocupação do solo.

A primeira observação a se fazer é caracterizar ocupações irregulares, estas se definem como áreas habitadas em locais impróprios, onde tal ocupação gera algum risco para a população e/ou ao meio ambiente, sendo o tipo mais comum às ocupações em fundos de vales, nas áreas de Preservação Permanente.

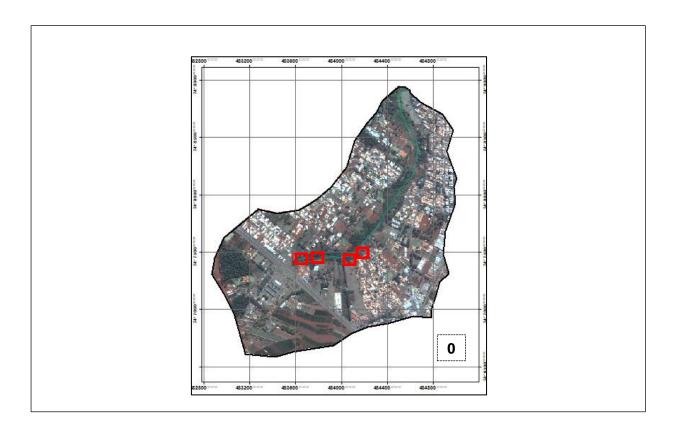
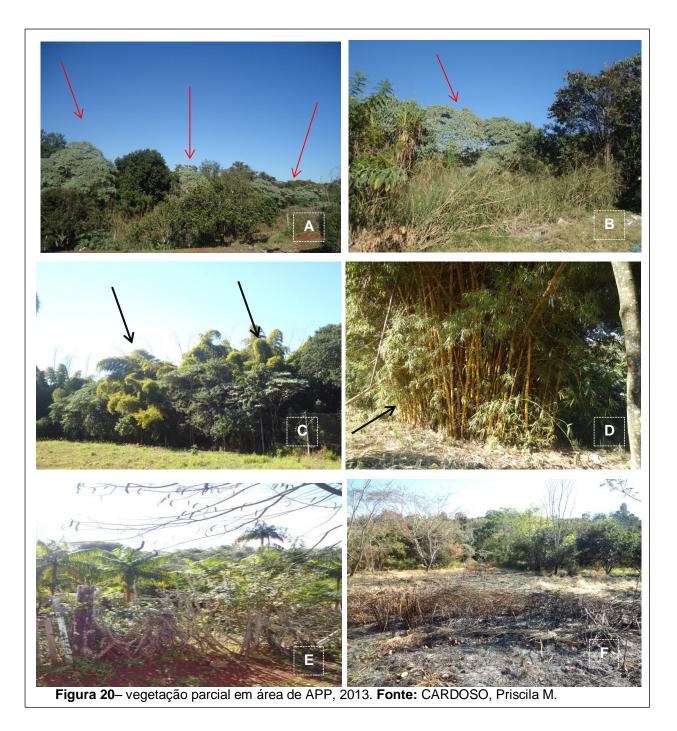
As Figuras 20A, B, C, D, E, F e G demonstram algumas das espécies encontradas nos locais de pesquisa de campo, suas espécies e nomes foram retirados do Plano de restauração do Fundo de Vale do Córrego Tucanos (2012), contudo as imagens referem-se ao período de 2013.

Analisando as figuras acima, pode se perceber que boa parte das vertentes do córrego encontram-se reflorestadas e com um arborização intensa. Ao longo da realização do campo, verificou-se que em diversas porções da Área de Preservação, a mata mantem-se bem fechada, sendo difícil até mesmo o acesso ao curso do córrego, contudo foram identificadas espécies nativas, exóticas e invasoras no local, para uma melhor compreensão, das espécies nativas encontradas, podemos citar o estudo realizado pela Prefeitura Municipal de Londrina no Plano de Restauração Ambiental (2012, p.11) onde foi executado um levantamentos das espécies nativas sendo encontradas: "fumo bravo (Solanum mauritianum), aroeira-

Já de caráter invasivo, foi encontrada em grande escala a proliferação da espécie conhecida como amarelinho (*Tecoma stans*), conforme as Figuras 20A e 20B indicam, as setas vermelhas nas imagens mostram as espécies no local de área de preservação, a mesma torna-se evidente por sua coloração verde clara que se destaca em meio as outros tipos vegetativos.

Outras espécies foram encontradas, contudo são de origem exótica, sendo elas a bananeira (Musa spp), e o bambu, conforme destacado pelas setas pretas nas Figuras 20 C e 20 D, que também se definem como espécies não características de APP's.

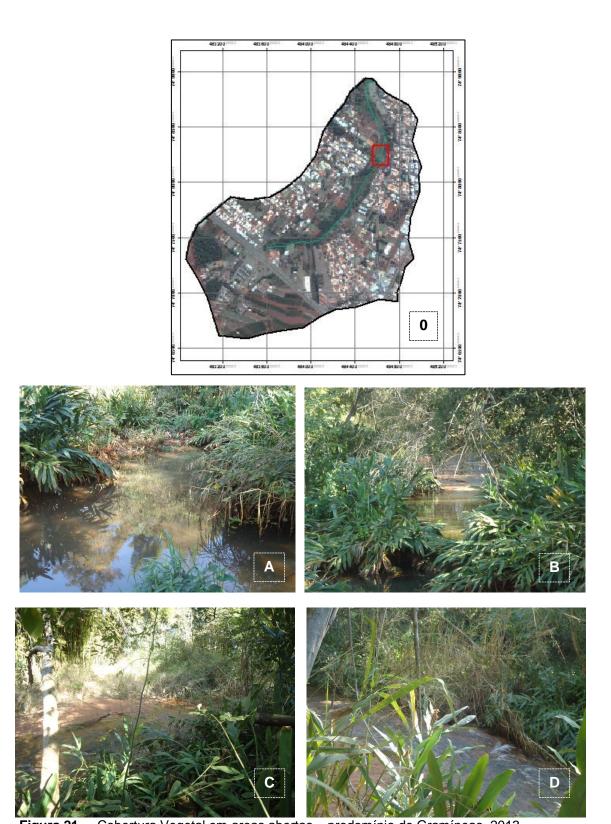
Figura 21 – Cobertura Vegetal em areas abertas – predomínio de Gramíneas, 2013. Fonte: CARDOSO, Priscila M.

Além das tipologias vegetativas citadas vale ressaltar que observouse em areas abertas, onde se podia verificar o curso do córrego a predominância de gramíneas, fatos importante, que conserva as encostas e as margens do rios, mantendo o equilíbrio biótico. As Figuras 21 A, 21 B, 21 C e 21 D demonstram de maneira explicita como se encontravam as margens do córrego nas áreas a céu aberto, estando totalmente margeadas por vegetações rasteiras e presença de gramíneas para garantir a qualidade do curso d'aqua.

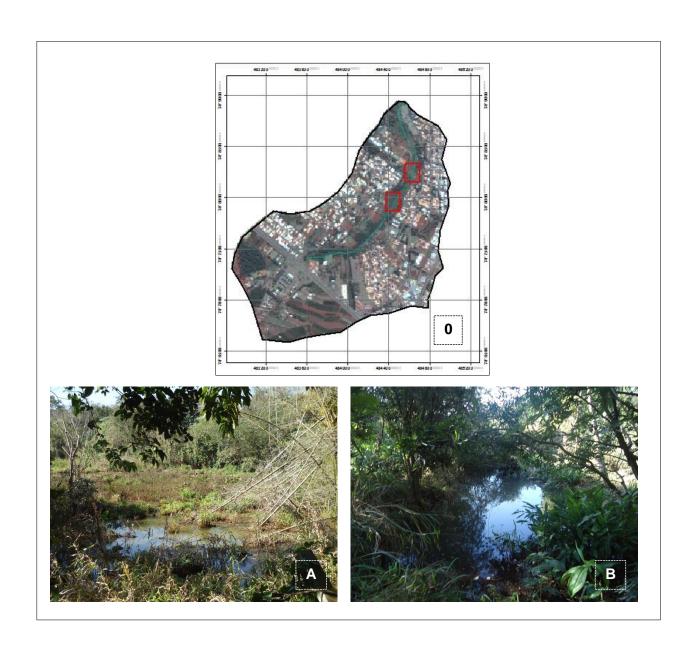
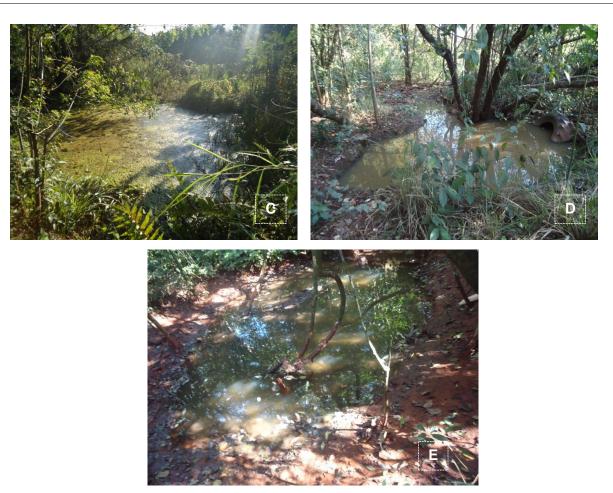
Figura 22 – Nascentes identificadas ao longo da área da Bacia do córrego Tucanos,2013. **Fonte:** CARDOSO, Priscila M.

Portanto constata-se que há uma quantidade razoável de nascentes difusas ao longo da bacia, estas por sua vez, além da caracterização Hidrológica descrita pela cartilha, ainda podem ser definidas e identificadas por fatores externos, como sua vegetação, que demonstra a olho nu a fácil identificação da mesma, assim as Figuras 22 A, B, C ,D e E podem explicitar com clareza as nascentes encontradas.

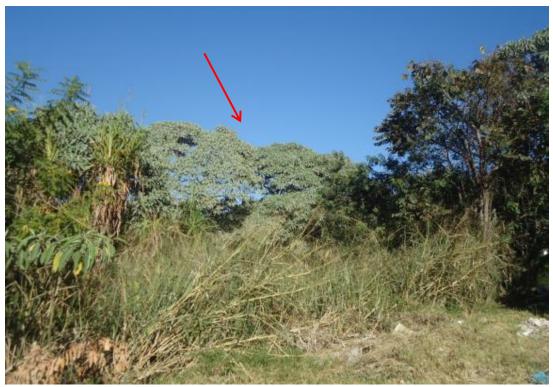
Figura 24 – Amarelinho em área de Preservação do córrego Tucanos, 2013 Fonte: CARDOSO, Priscila M.

A proposta seria a de Retiradas das espécies invasoras como a mais evidente, sendo ela o amarelinho (*Tecoma stans*) indicado pela seta vermelha, conforme indicado na Figura 24, e as espécies denominadas exóticas conforme as imagens 25 e 26 demonstram, sendo elas os bambuzais e bananeiras, que não se caracterizam como espécies típicas de áreas de preservação.

Além da retiradas destas plantas, a substituição das mesmas por arvores nativas e gramíneas, que auxiliem na manutenção do fundo de vale. Quanto às áreas já erodidas conforme a Figura 27 e Figura 28, é trabalhar a conscientização da população que usa o local, como passagem do perigo instaurado nesta porção, isolando o local para facilitar a visualização do perigo na área e o plantio de espécies vegetativas em toda a área erodida inclusive nas paredes da erosão, considerando que trata-se de um processo avançado de erosão.
