**ALAGAMENTO URBANO NO CENTRO HISTÓRICO DE
LONDRINA - PR: NOS ANOS DE 2009, 2010 E 2011**

LONDRINA
2014

Trabalho de Conclusão de Curso apresentado ao curso de Geografia da Universidade Estadual de Londrina, como requisito parcial à obtenção do Título de Bacharel em Geografia.

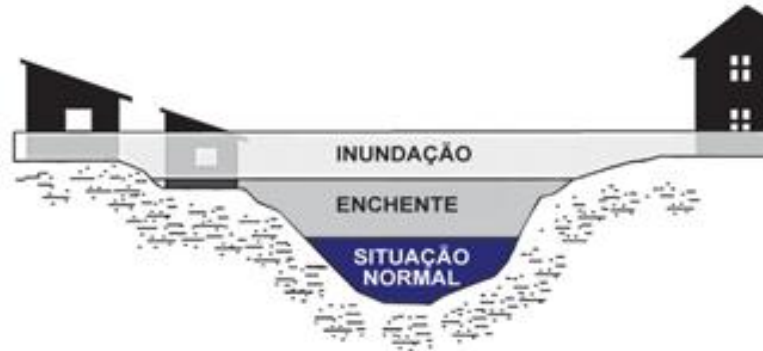
Figura 1 - Perfil esquemático do processo de enchente e inundação

extensão do terreno”. Para ilustrar tal diferença de maneira didática a figura abaixo explicita bem o caso:

Vendo que estes dois processos estão relacionados diretamente a um rio, o termo alagamento é o que mais se adequa a este trabalho

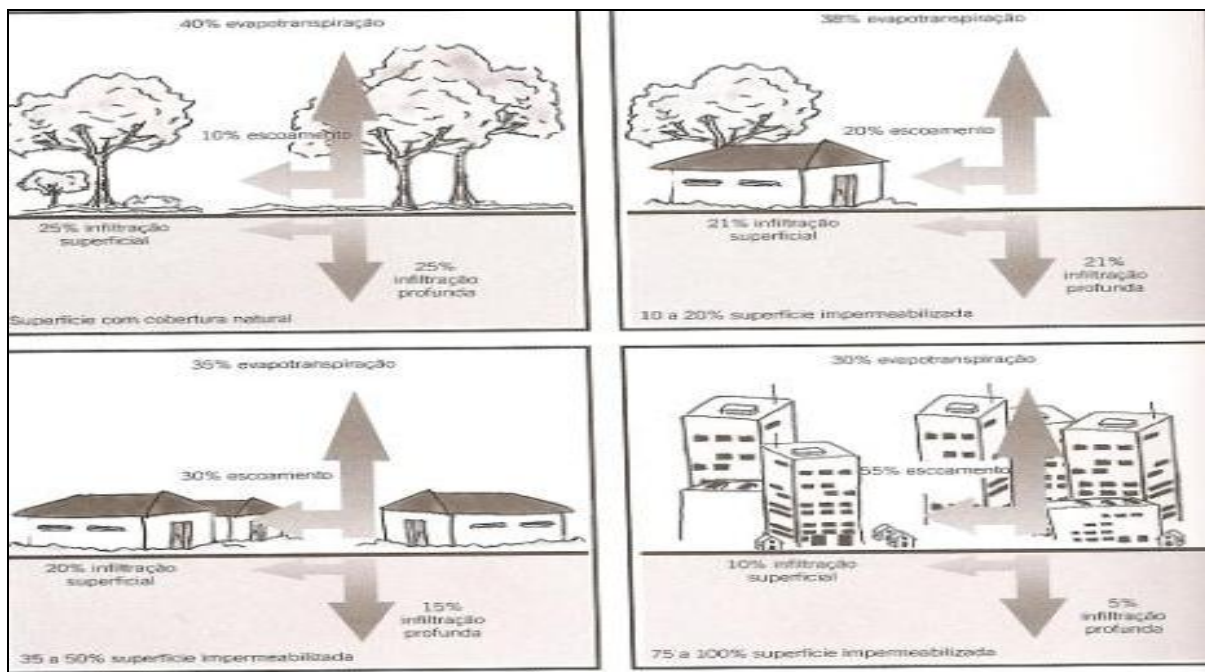
Figura 4 - Comparação da infiltração, escoamento e evapotranspiração da água

Esta autora elabora uma figura esquemática sobre as superfícies impermeabilizadas e sua capacidade de infiltração da água, demonstrando com exemplos a porcentagem da água que é infiltrada, que sofre evapotranspiração e a água que escoam superficialmente, comparando as superfícies impermeabilizadas com diferentes porcentagens de impermeabilização.

A Figura 4 permite concluir que quanto maior a porcentagem da superfície impermeabilizada (75% a 100%) maior será a água que sofrerá escoamento superficial, em torno de 55%. Já em uma área com superfície natural (primeiro quadro a esquerda da figura 4) o escoamento é de apenas 10%, a

evapotranspiração de 40% (maior do que da área com 75% a 100% de superfície impermeabilizada); a infiltração superficial de 25% e a profunda de 25% também maiores do que a apresentada como último quadro, no qual a infiltração profunda é de apenas 5%. “Essa relação entre volume e intensidade da chuva, combinada com a capacidade de infiltração do solo, é fundamental para se determinar a quantidade de água que irá escoar pela superfície.” (BOTELHO; SILVA, 2007, p.162)

Conclui-se através desta figura que quanto maior a porcentagem de superfície impermeabilizada maior será o escoamento, enquanto que a evapotranspiração, infiltração superficial e profunda serão menores. A autora sintetiza:

Botelho e Silva (2007) explicam que a água da chuva teria dois caminhos: se infiltrar ou escoar, como visto na Figura 4, e estes dois caminhos dependem da intensidade da chuva, do tipo de solo, entre outros.

É importante definir os três itens abordados na Figura 4. Infiltração, segundo Suertegaray (2008, p.67), é “[...] a capacidade de penetração da água da chuva no solo, através do processo de percolação que se caracteriza pelo movimento lento de descida da água gota a gota.” Por escoamento superficial entende-se que é aquele “que ocorre nas encostas durante um evento chuvoso, quando a capacidade de armazenamento de água no solo é saturada.” (SUERTEGARAY, 2008, p.70).

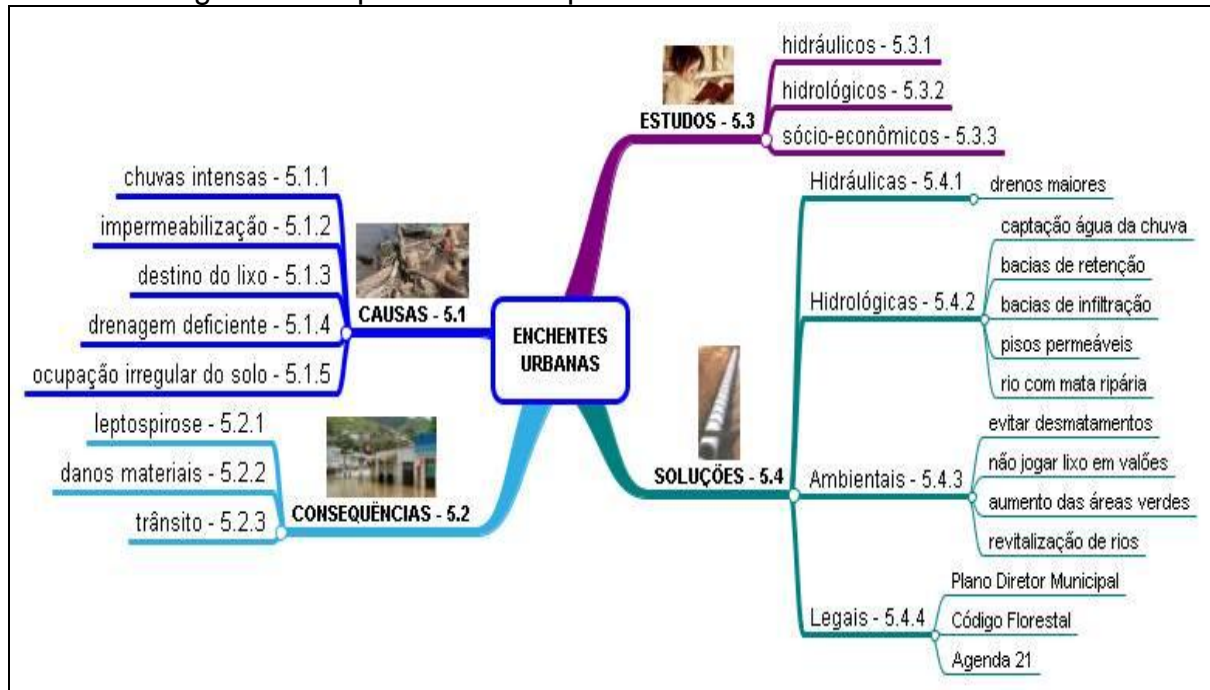
Figura 5 - Mapa mental dos problemas das enchentes urbanas

Este esquema do autor resume os apontamentos já expostos neste trabalho, entendendo que as causas e consequências de uma enchente urbana assemelham-se as do alagamento, portanto, convêm a este trabalho.

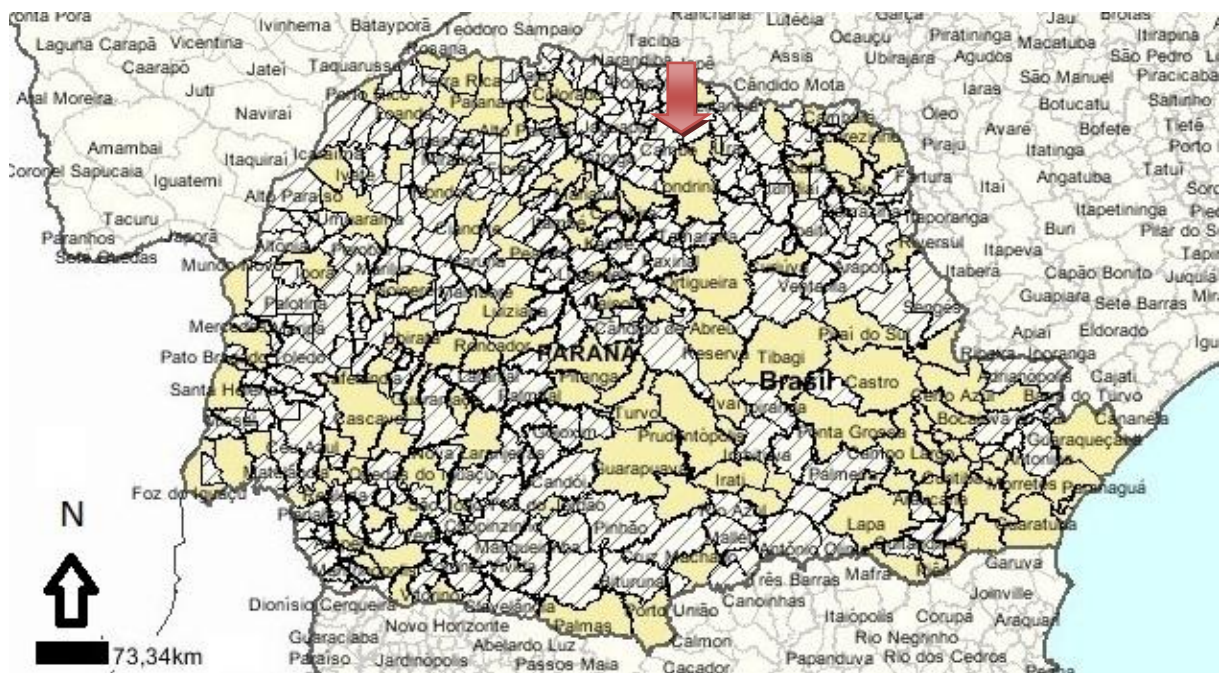
Mapa 2 - Municípios do Estado do Paraná que sofreram inundações ou enchentes nos últimos cinco anos

O Paraná apresenta expressivo número de municípios que sofrem com a problemática, pelo mapa é possível concluir que mais de um terço do Estado é contemplado com ocorrências de enchentes e inundações. Isso expõe a relevância do assunto que deve ser debatido nos centros acadêmicos, de forma multidisciplinar, para que os estudos demonstrem as causas e possam colaborar com propostas de medidas preventivas desta problemática, evitando maiores transtornos.

O Mapa 2, a seguir, apresenta os municípios do Estado do Paraná que sofreram com inundações ou enchentes, Londrina aparece como um dos municípios.

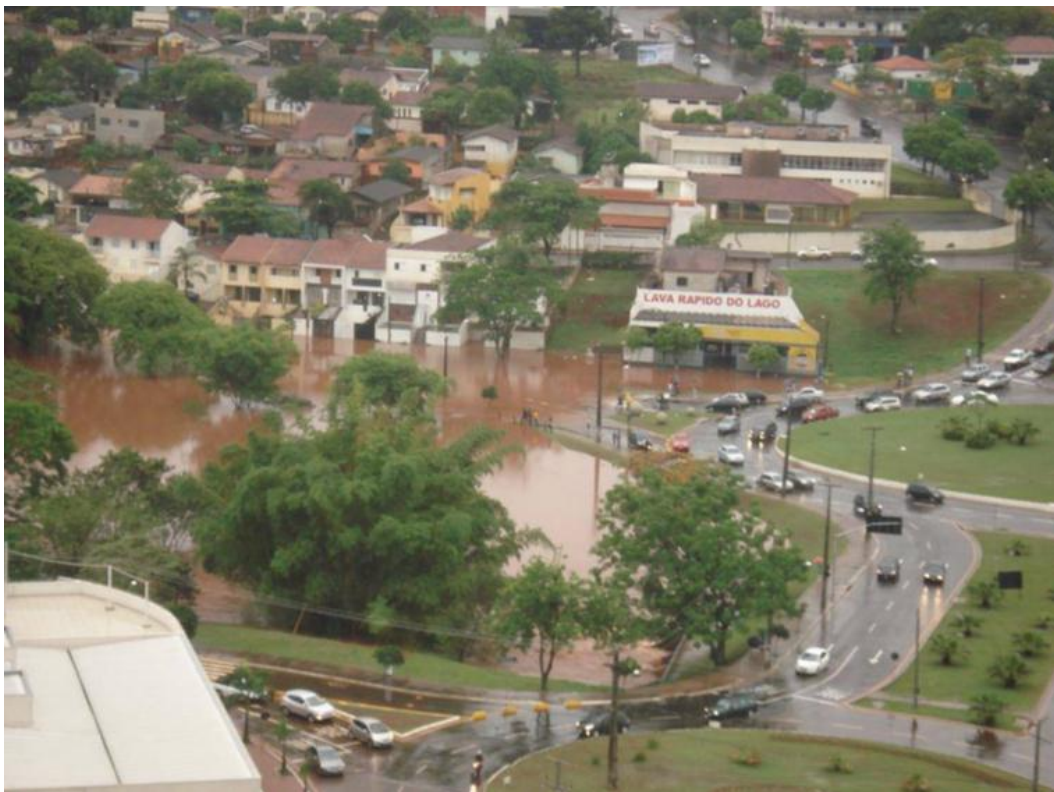
Uma das imagens circuladas em 24 de outubro de 2011 que chama atenção e vale a pena ser exposta (Foto 1), é a do Lago Igapó, no qual o volume de água foi tão grande que chega a atingir as casas.

Foto 1: Inundação do Lago Igapó em Londrina.
Fonte: Autor desconhecido.

Para o mês de outubro de 2011 era esperado 140 milímetros de chuva mas, de acordo com os dados do IAPAR, choveu 278,3 mm, considerando que 170,4 mm se concentraram nos dias 13, 14, 15 e 16, ou seja, mais de 61% da chuva de todo o mês em apenas quatro dias. O maior agravante foi que no dia 16 foram registrados 98,8 mm. Tanto chuva fez o prefeito de Londrina da época decretar estado de emergência.

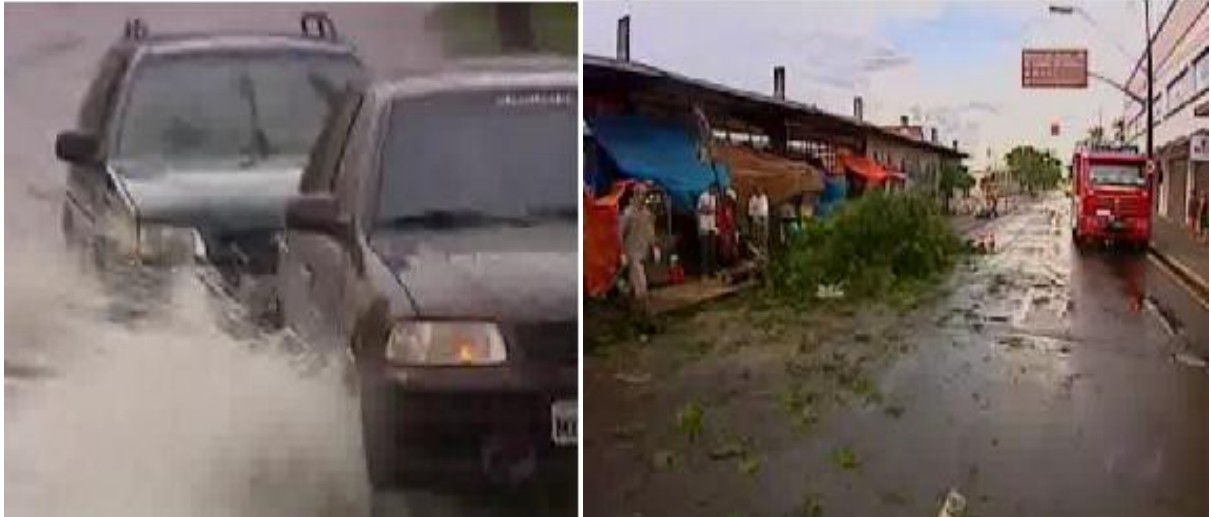
foram solicitados ao Corpo de Bombeiros e, também, a necessidade de serem mantidas limpas as calhas das residências pois elas podem ser responsáveis pelo alagamento. Além dos prejuízos nas residências e ruas, o alagamento prejudica os pedestres e o trânsito em alguns pontos da cidade, como podemos observar na Foto 2 e Foto 3 que foram divulgadas no Portal RPC em 2009:

Foto 2: Carros em ruas alagadas

Foto 3: Árvore cai na Benjamin Constant

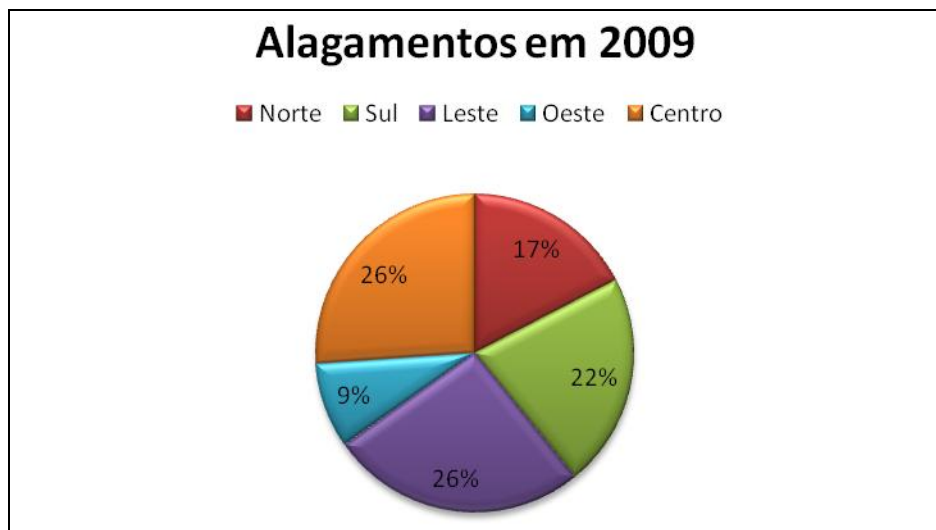
Gráfico 4 – Alagamentos em 2009

Em 2009 o centro de Londrina representou 26% dos alagamentos registrados, como aponta o Gráfico 4, empatado com a região Leste.

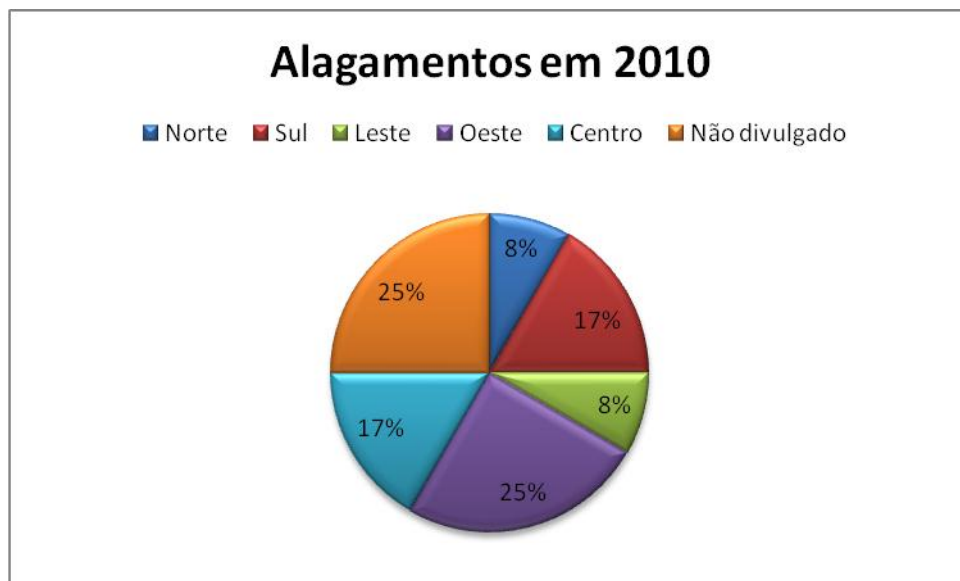
Gráfico 6 – Alagamentos em 2010

O Gráfico 6 distingue as porcentagens das ocorrências em 2010, mostrando que o centro foi responsável por 17% das ocorrências, empatando com a região Sul e perdendo para a região Oeste com 25% das ocorrências. A Foto 4, veiculada pelo Jornal de Londrina mostra a rua Goiás no centro da cidade completamente alagada.

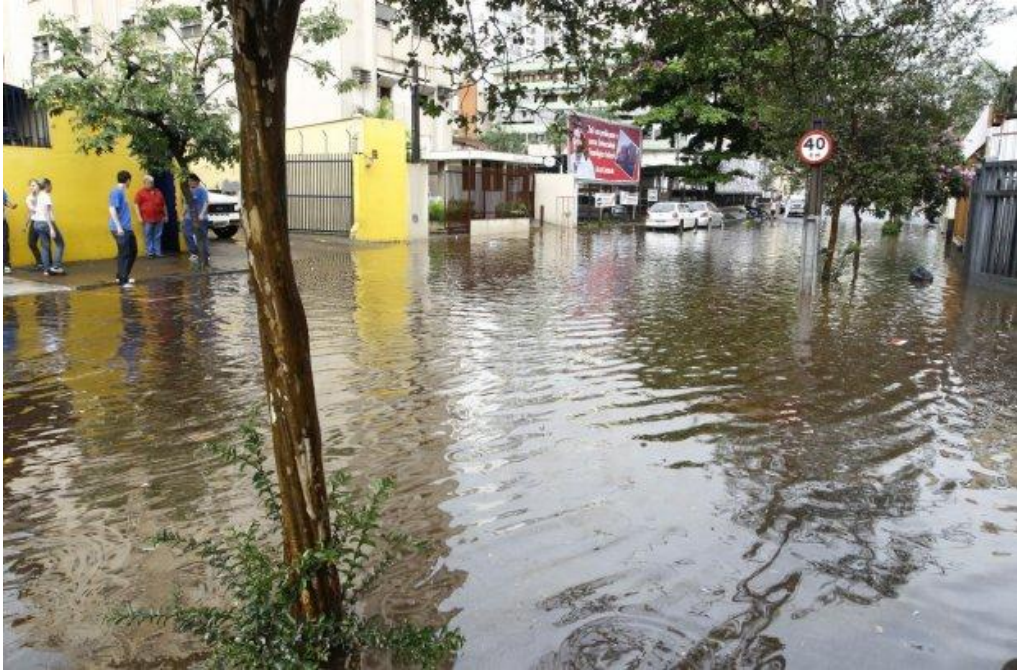
Foto 4: Rua Goiás alagada.
Fonte: Jornal de Londrina (2010).

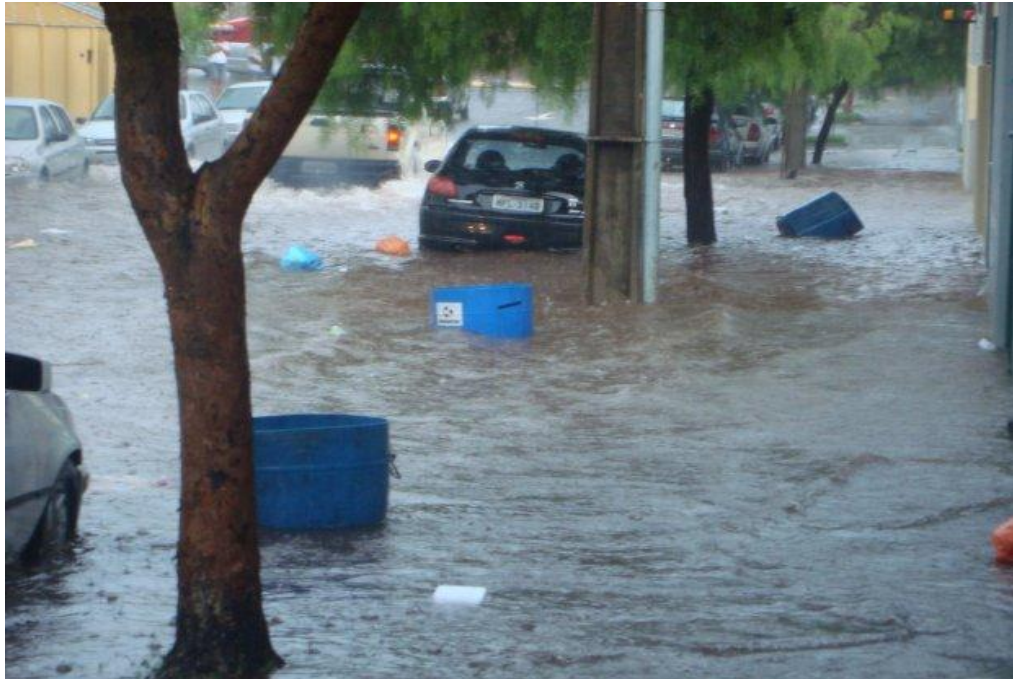
A Rua Andirá, paralela a rua Alagoas, foi registrada pelo noticiário local em 2011 com dois pontos de alagamento. Esta rua não aparece nos dados do Corpo de Bombeiros, mas a Foto 5 demonstra a dimensão do alagamento para esta rua.

A reportagem sobre a rua Andirá alagada foi do dia primeiro de fevereiro de 2011. Este mês foi o terceiro maior registro de precipitação, tendo 205,9 mm, nos dois primeiros dias no mês foi 30,3 mm, segundo dados do IAPAR (2013).

Foto 5: Rua Andirá alagada, 2011.
Fonte: CALSAVARA, F. Gazeta do Povo, 2011

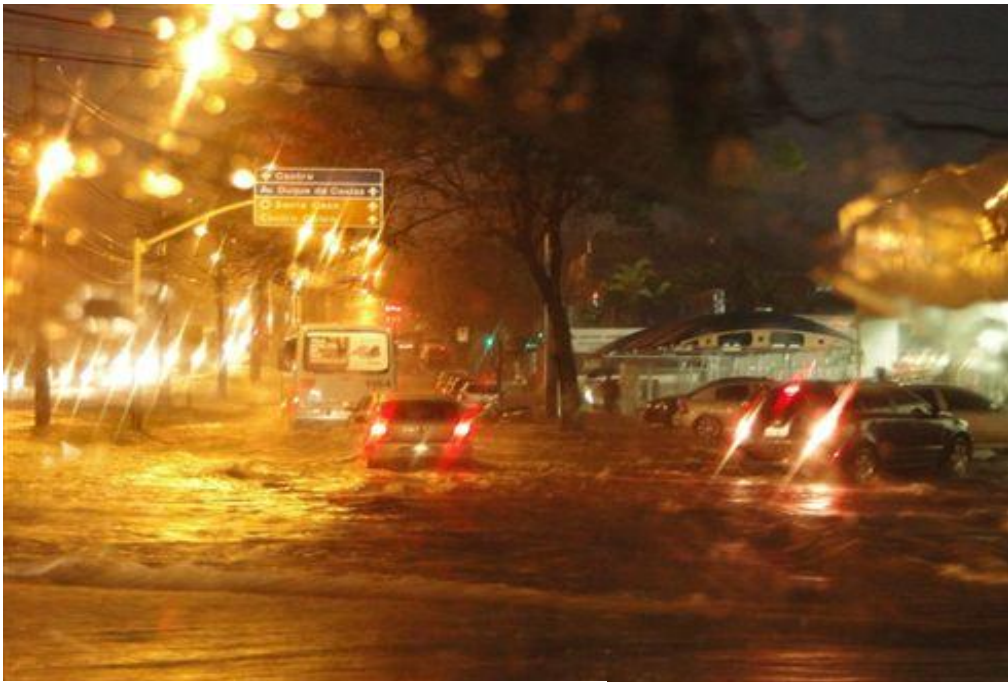
Em outubro de 2011 os alagamentos voltaram a ser noticiados pela mídia paranaense. Em Londrina foram registrados altos índices de precipitação, e uma das imagens (Foto 6) que chama atenção foi a gravada na Avenida Jk com a Rua Pernambuco, este alagamento também não aparece nos registros do Corpo de Bombeiros mas chama atenção pela sua localidade, já que está mais uma vez próxima a rua Alagoas e rua Andirá, apontando para uma localidade recorrente nos

Foto 6: Avenida JK com a Rua Pernambuco, 2011.
Fonte: ALMEIDA, A. Londrina Online, 2011

Almeida (2011) afirma que foram nove registros no SIATE (Sistema Integrado de Atendimento ao Trauma e Emergência) e quatro vistorias solicitadas ao Corpo de Bombeiros.

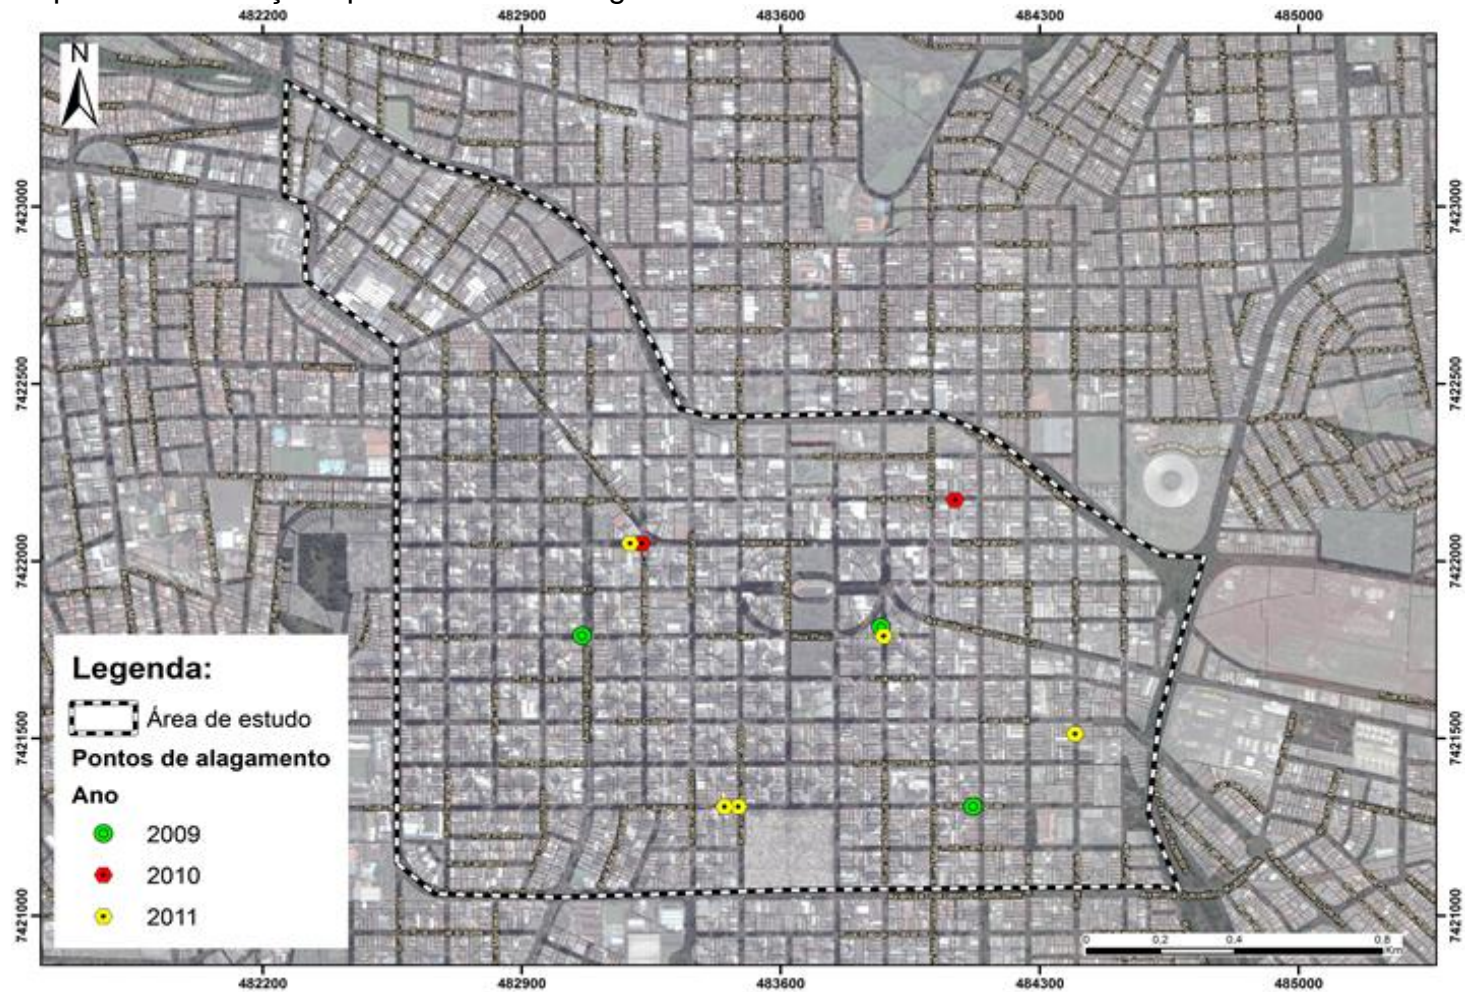
Mapa 7 – Localização aproximada dos alagamentos

OBS: Três pontos de alagamentos registrados pelo Corpo de Bombeiros em 2010 não puderam ser localizados por falta de informação.
