**O ASSOREAMENTO DOS LAGOS IGAPÓ I E II NA CIDADE
DE LONDRINA - PR**

Trabalho de Conclusão de Curso
apresentado ao Departamento de
Geociências da Universidade Estadual de
Londrina, como requisito parcial à obtenção
do título de Bacharel em Geografia.

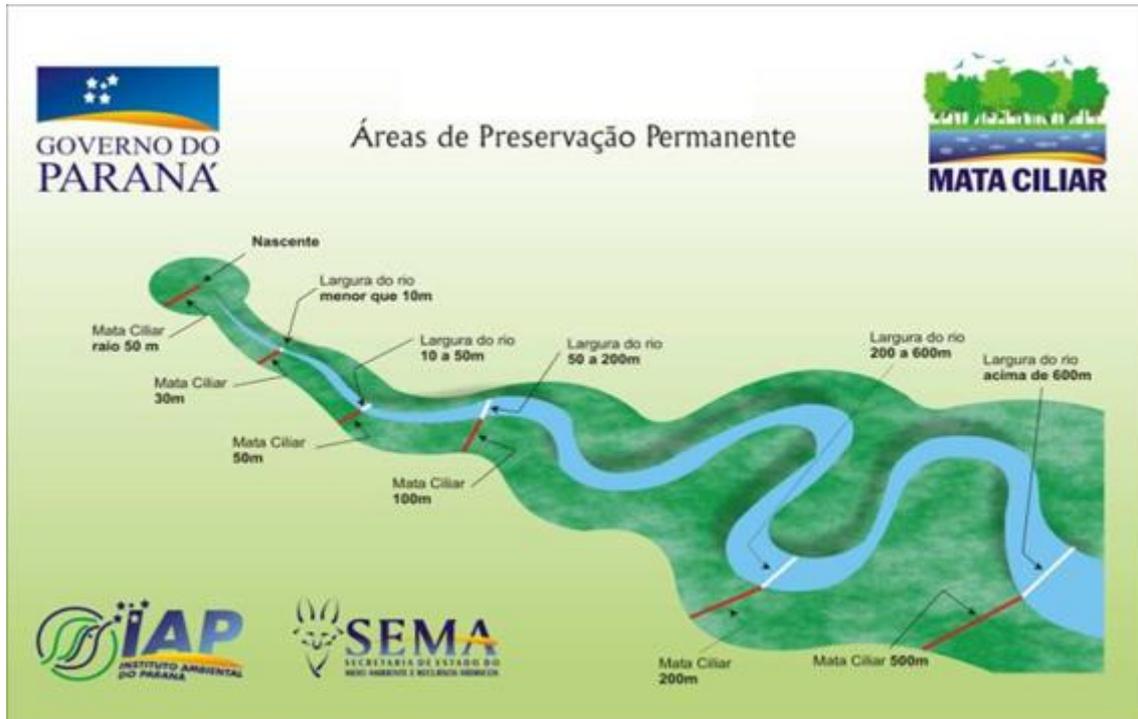
Figura 2 - Regulamentações das Matas Ciliares

Deste modo, no quesito mata ciliar, a Lei nº 12.651, de 25 de maio de 2012 regulamenta esta cobertura vegetal, a seguir:

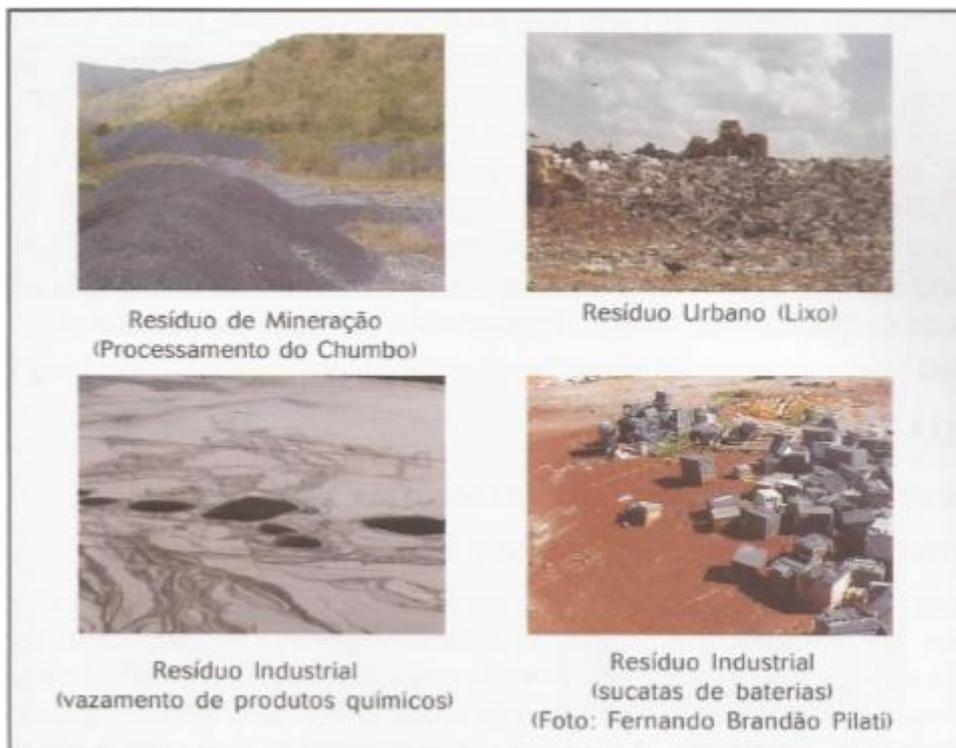
Figura 3 - Disposição Inadequada de Resíduos no Ambiente

Restos de materiais utilizados em obras de construção civil são os materiais comumente lançados nos solos urbanos. Consistindo de fragmentos de tijolos, concreto, massa asfáltica, pedra brita, massa para reboco, madeira, pedras, vidros, plásticos, entre outros. Também é comum a presença de lixo doméstico ou industrial (Figura 3) que, muitas vezes, contém substâncias altamente tóxicas ao ser humano, como o caso de pilhas, tintas, baterias e outros (LIMA & MELO, 2007).

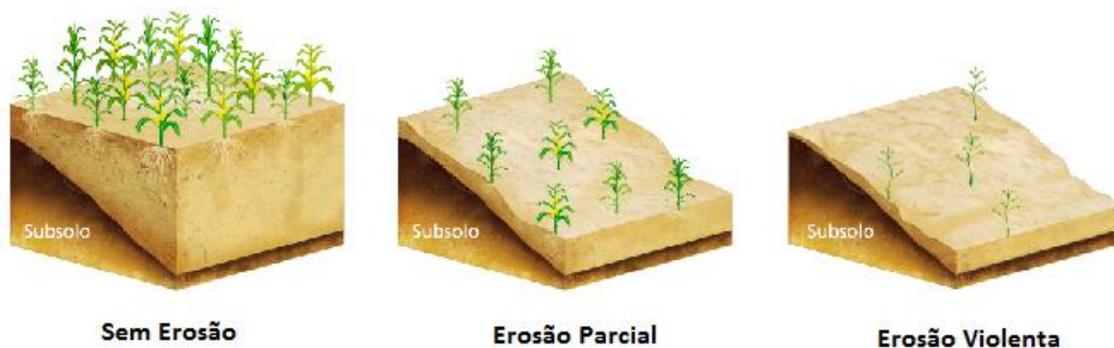
Figura 4 – Evolução do Processo Erosivo

Erosão é o processo de desprendimento e arraste acelerado das partículas do solo causado pela água e pelo vento (Figura 4). A erosão do solo constitui-se como a principal causa de empobrecimento acelerado da terra, sendo que este problema afeta a vida tanto do ser humano como de outros animais e plantas (LOMBARDI NETO, 1999).

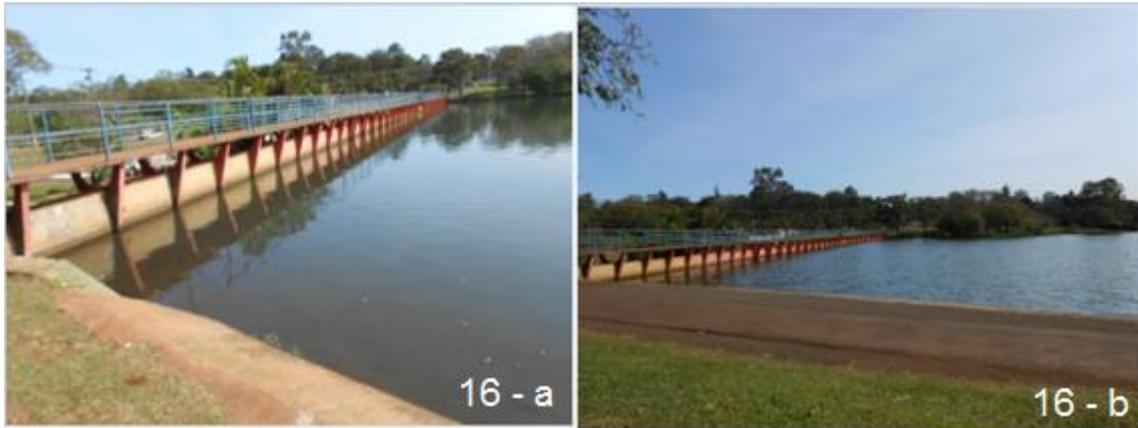
Figura 16 – Assoreamento próximo a Barragem

Segundo o levantamento realizado através da metodologia aplicada, nota-se menos de 50% da vegetação ali presente, nenhum lixo visível no entorno, odor fraco, sem erosão no entorno (Figura 16) contendo uma turbidez baixa e o uso e ocupação no entorno apresenta predominantemente vegetação rasteira.

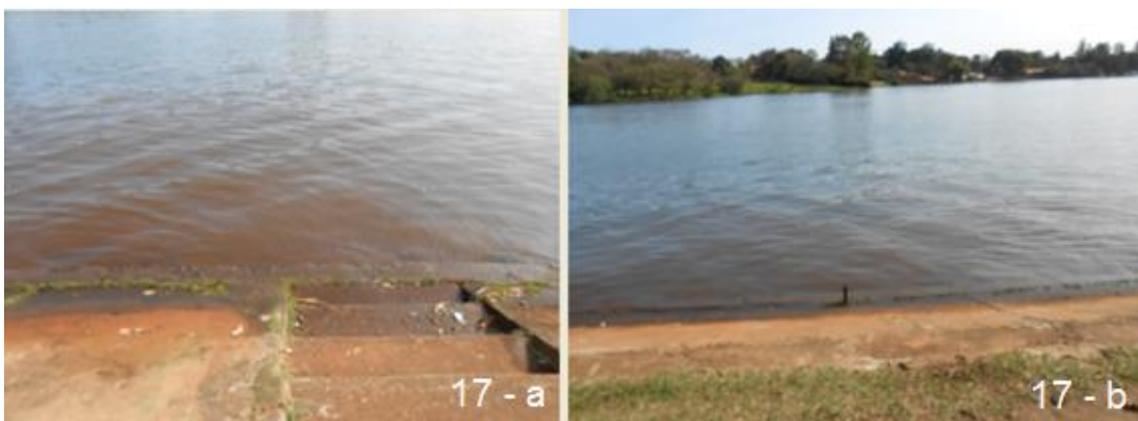
Figura 17 – Lago turvo e margem cimentada

Os problemas observados foram: menos da metade da vegetação presente no entorno, com pouco lixo, odor médio, devido ao cheiro vindo da galeria pluvial, não estando presente a erosão na vertente do entorno, também pelo fato de esta estar coberta por cimento, estando a água com turbidez média neste ponto, e por último uma vegetação rasteira também foi encontrada ali.

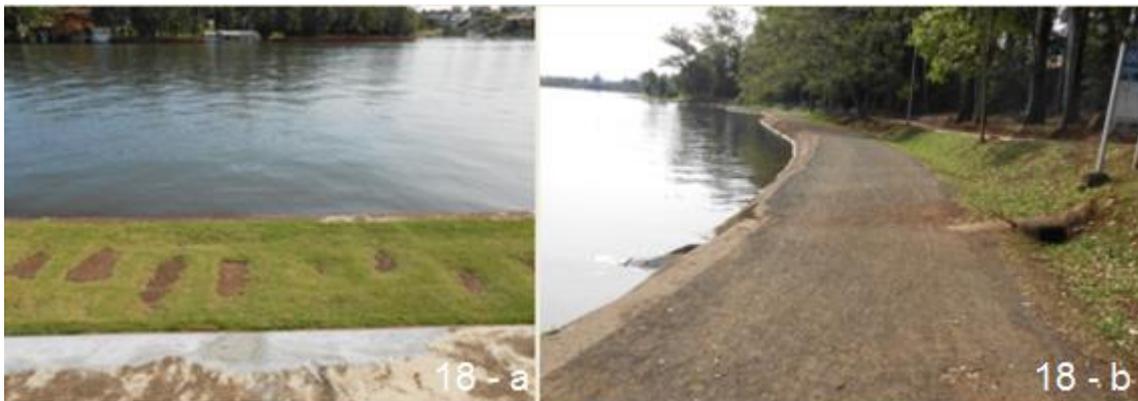
Figura 18 – Palco de Apresentações Artísticas

Existindo ali uma vertente bem íngreme, e também outro encanamento da galeria pluvial, o qual já não se encontra nas melhores condições devido ao passar dos anos, contendo partes quebradas e rachadas. Há menos de 50% de vegetação no local, com ausência de lixo no entorno, odor também ausente, sem erosão visível nas proximidades, sendo o único lugar analisado que se encontrava sem turbidez, além de conter vegetação rasteira em suas proximidades.

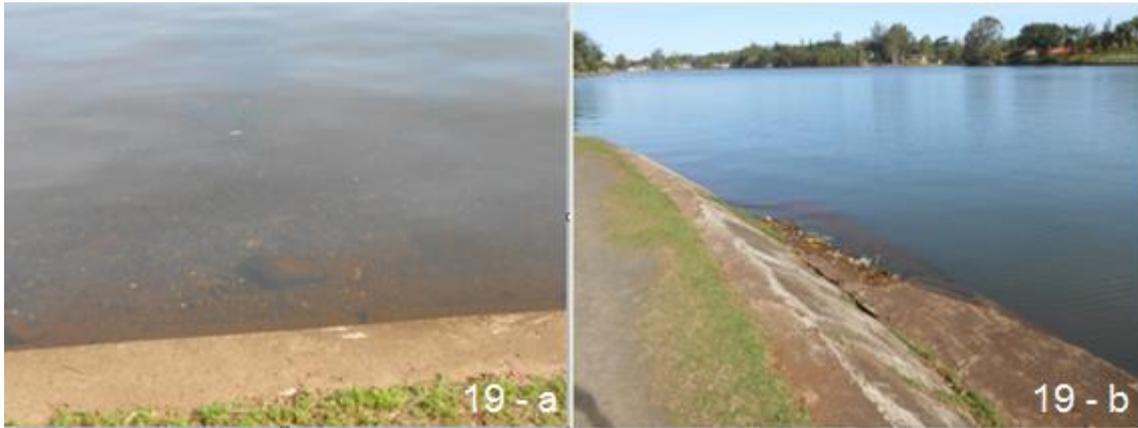
Figura 19 – Assoreamento Visível

Contendo também menos da metade da vegetação, com um pouco de lixo no entorno, como se observa na Figura 19, também ausência de odor, com erosão em forma de sulcos, turbidez baixa na água e vegetação arbustiva em seu entorno, contando também com uma construção na vertente, como citado anteriormente.

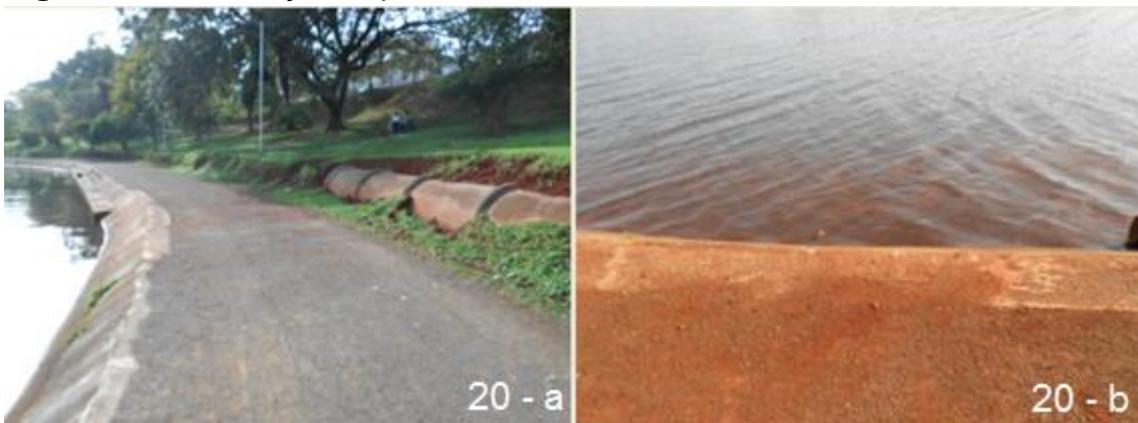
Figura 20 – Tubulação Exposta

Neste local a vegetação também foi considerada como possuindo em torno de 50% do que poderia existir, com ausência de lixo no local, inexistência de odores, erosão em forma de sulcos, além do processo erosivo já citado na vertente, turbidez média, sendo a vertente composta por vegetação rasteira e estratos arbóreos de médio porte.

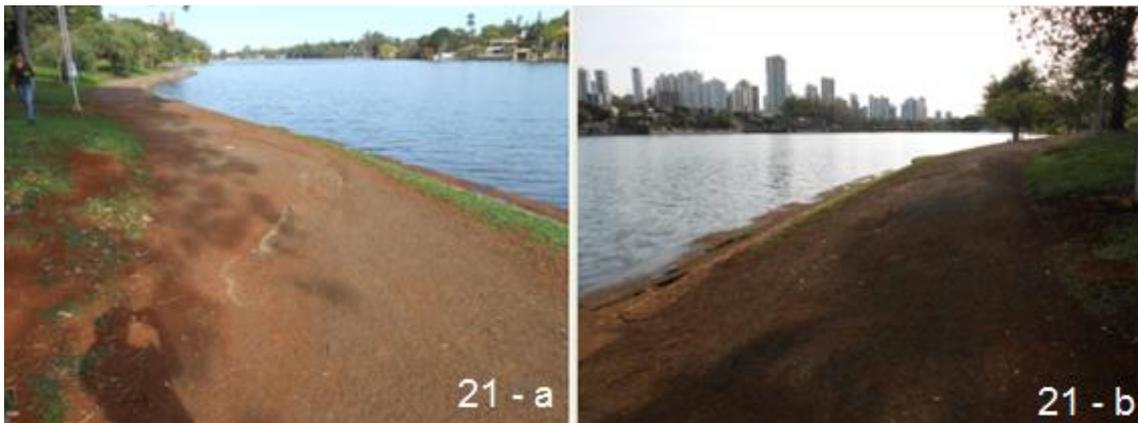
Figura 21 – Erosão na pista de caminhada

Em relação aos impactos analisados, também há menos que a metade da vegetação, contendo cerca de 30% da mesma, contendo um pouco de lixo no entorno do lago, com ausência de odor, erosão em forma de sulcos, turbidez baixa no dia analisado, além de predominância de vegetação rasteira.

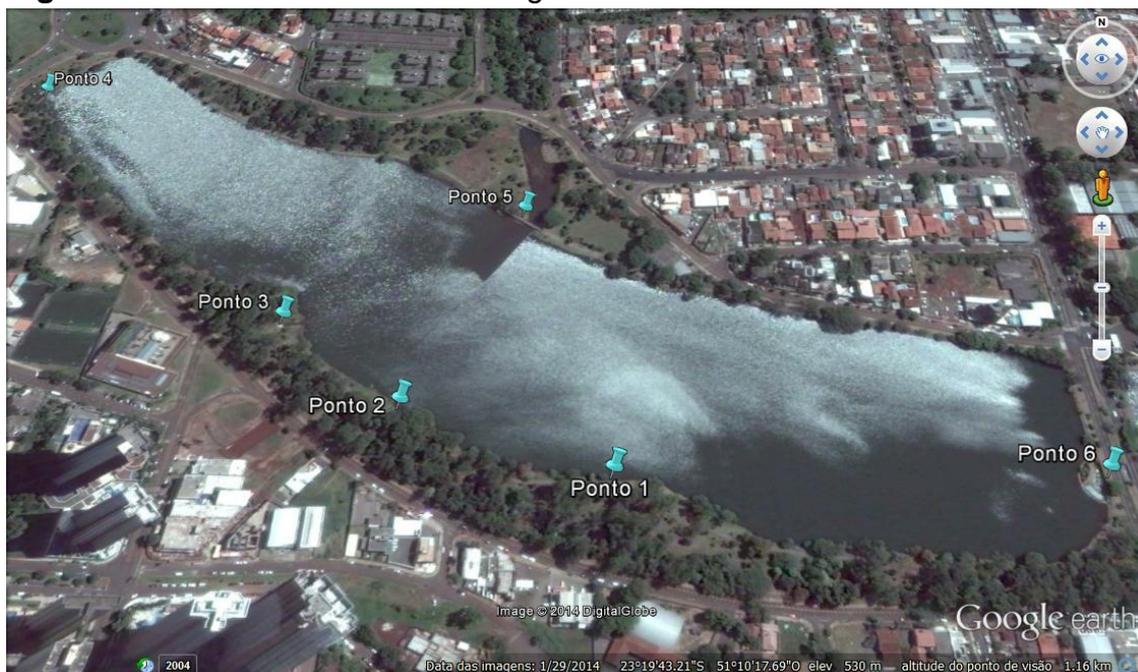
Figura 22: Pontos Analisados no Lago II.

O Lago II também é utilizado para lazer da população, sendo possível percorrer todo o seu entorno, a partir de onde foram analisados os seis respectivos pontos, os quais estão representados na (Figura 22).

O Lago II está localizado entre as Avenidas Higienópolis e Ayrton Senna da Silva. Os seis pontos neste Lago foram analisados no dia 28 de agosto, tendo início às 15:45 horas, e o tempo estava ensolarado e parcialmente nublado.

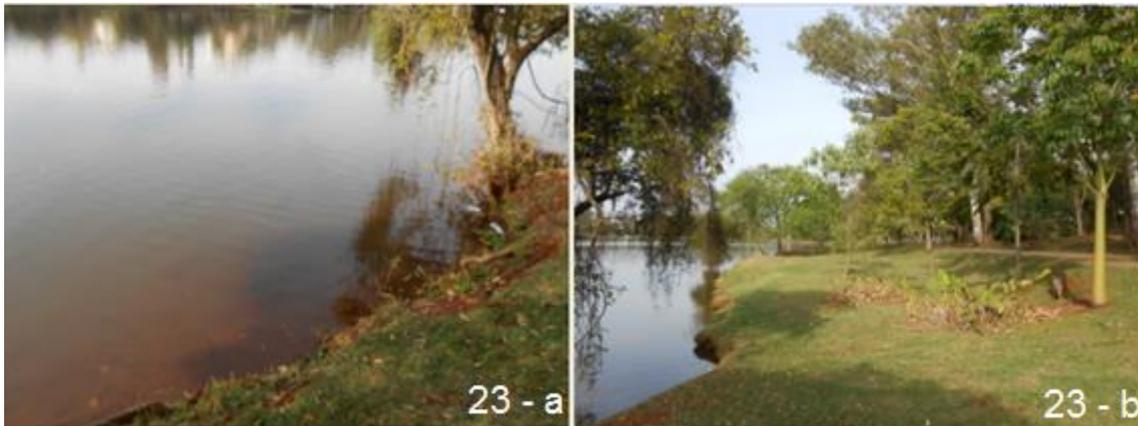
Figura 23 – Assoreamento Aparente

Este local possuía um pouco de lixo no entorno e na margem do Lago, com ausência de odores e pouca erosão, com baixa turbidez da água. É possível notar o leito do lago bem próximo à superfície da água (Figura 23 – a), deste modo, neste local há pouco mais de 10 cm de coluna d'água.

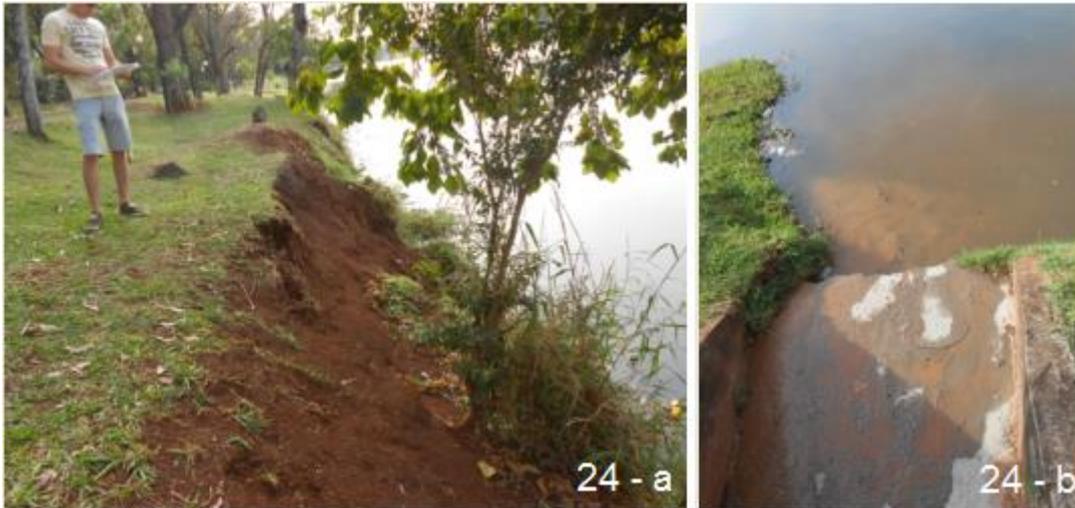
Figura 24 – Erosão na Margem

Próximo a este ponto há uma tubulação de água, a qual traz água e também muita quantidade de solo para dentro do corpo aquoso, como nota-se na (Figura 24 – b), sendo fácil observar a carga de solo que adentra o lago neste local.

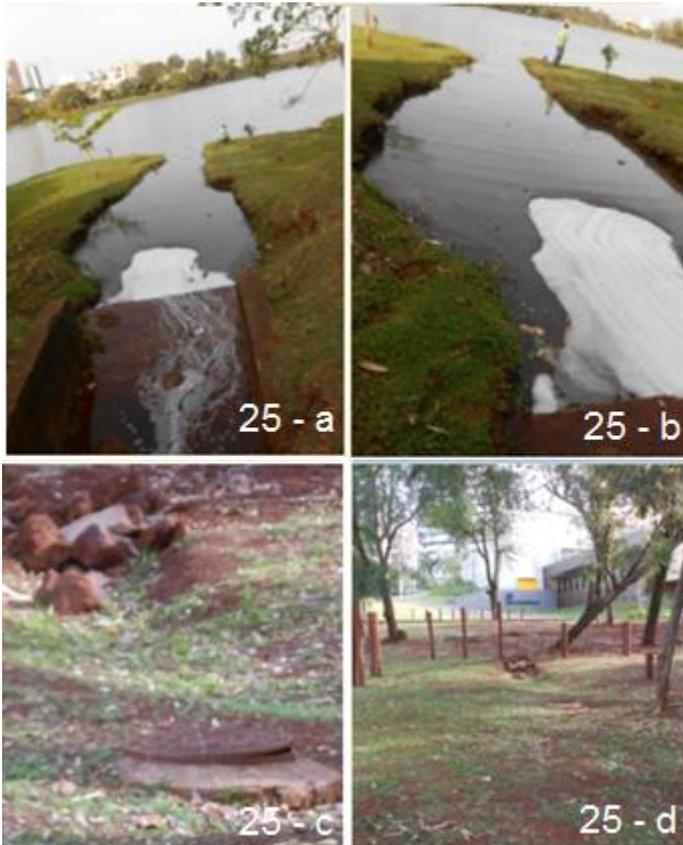
Figura 25 – Galeria Pluvial

Entre os pontos 3 e 4 há uma quantidade maior de empreendimentos novos, existindo também um aumento no número de tubulações na beira do Lago, as quais despejam água tanto da chuva como de outras fontes, já que no dia em questão, não chovia e ainda assim a água na galeria estava com movimento constante.

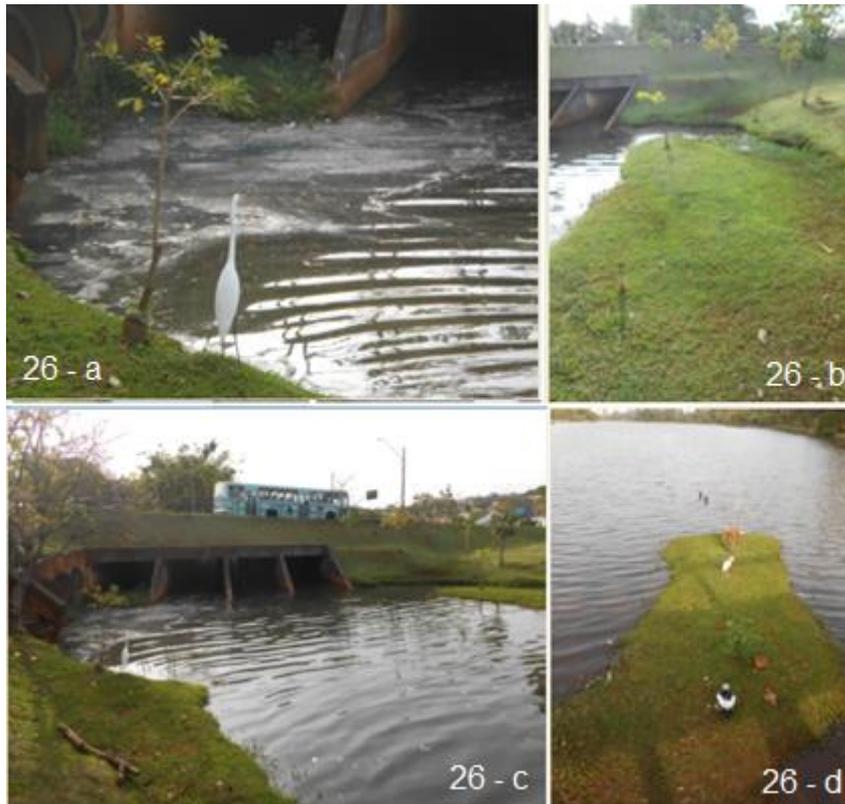
Figura 26 – Transição entre os Lagos

Há neste ponto, uma ponte do sistema viário passando muito próximo ao Lago, contendo em suas proximidades, um grande acúmulo de lixo, além de uma grande ilha formada pelo assoreamento (Figura 26 – d), a qual já possui até grama em cima e já se conectou em partes, com a lateral de uma das margens (Figura 26 – b).

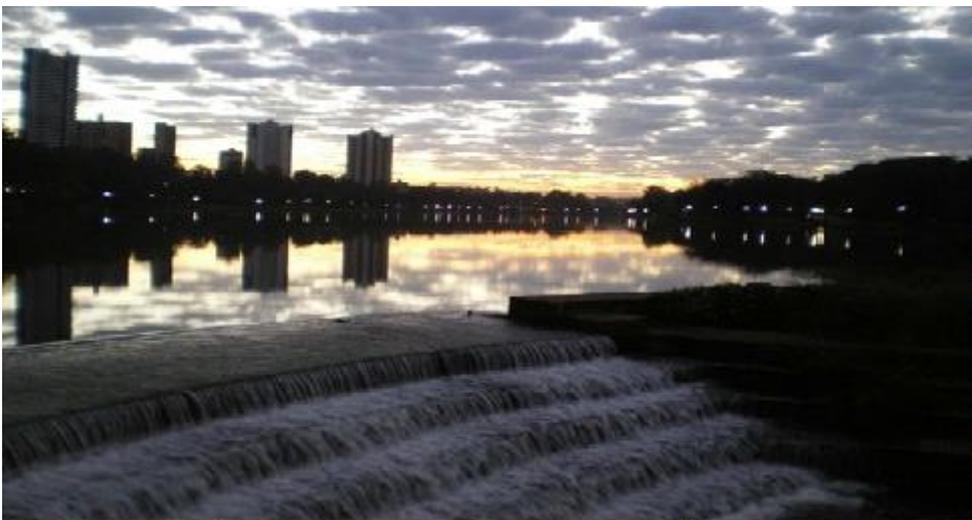
Figura 28 - Cascata

Constituindo-se como uso urbano e paisagístico, este ponto não contém vegetação na margem, porém possui presença de um odor de média intensidade e com média turbidez da água, apesar da ausência de erosão e lixo visível. No lado direito da cascata há uma área com água parada e suja, propícia à procriação de doenças como a dengue.

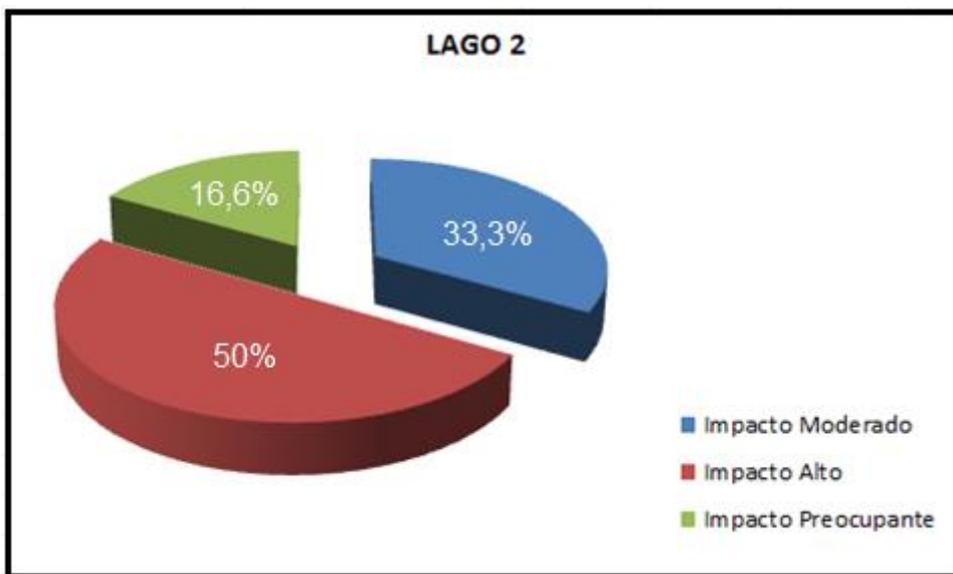
Gráfico 2: Impactos Sofridos por Todos os Pontos Analisados.

Considerando os dados apresentados, infere-se que a situação ambiental do Lago II é crítica, o que se confirma ao se observar a Tabela 5, proveniente de um estudo realizado pelo IAP, no final do ano de 2013. Levando-se em conta a resolução 274/2000 do CONAMA, e a Tabela, observam-se coliformes totais em níveis altíssimos, inclusive da bactéria E. Coli, a qual corresponde aos coliformes fecais, além da quantidade considerável de fitoplactons, os quais denunciam a eutrofização do lago devido à poluição e dejetos encontrados no mesmo.

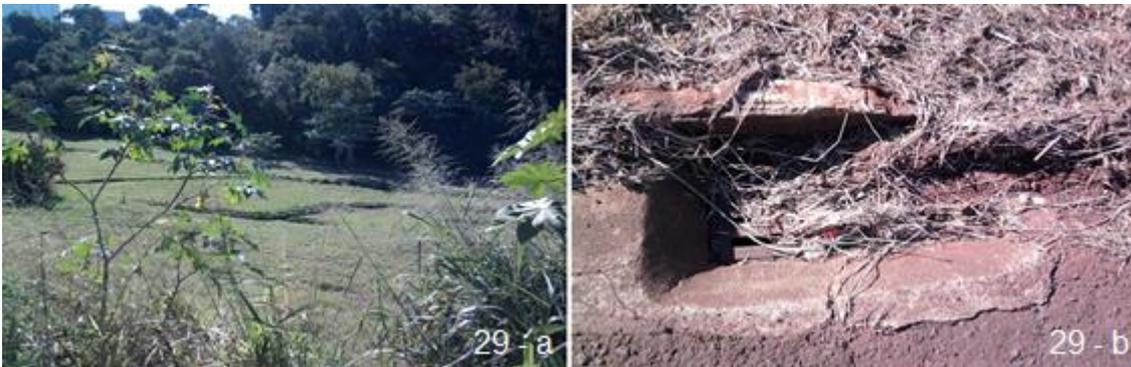
Figura 29 - Vertente Problemática e Bueiro Entupido

Outro fator preocupante é a inexistência da vegetação devida na planície de inundação do córrego da Mata (Figura 29 - a), afluente do ribeirão Cambé onde há na verdade, canais feitos pela população para propiciar o escoamento quando chove, os quais são uma forma de amenizar o contrassenso encontrado no local (MORAIS FILHO, 2013).

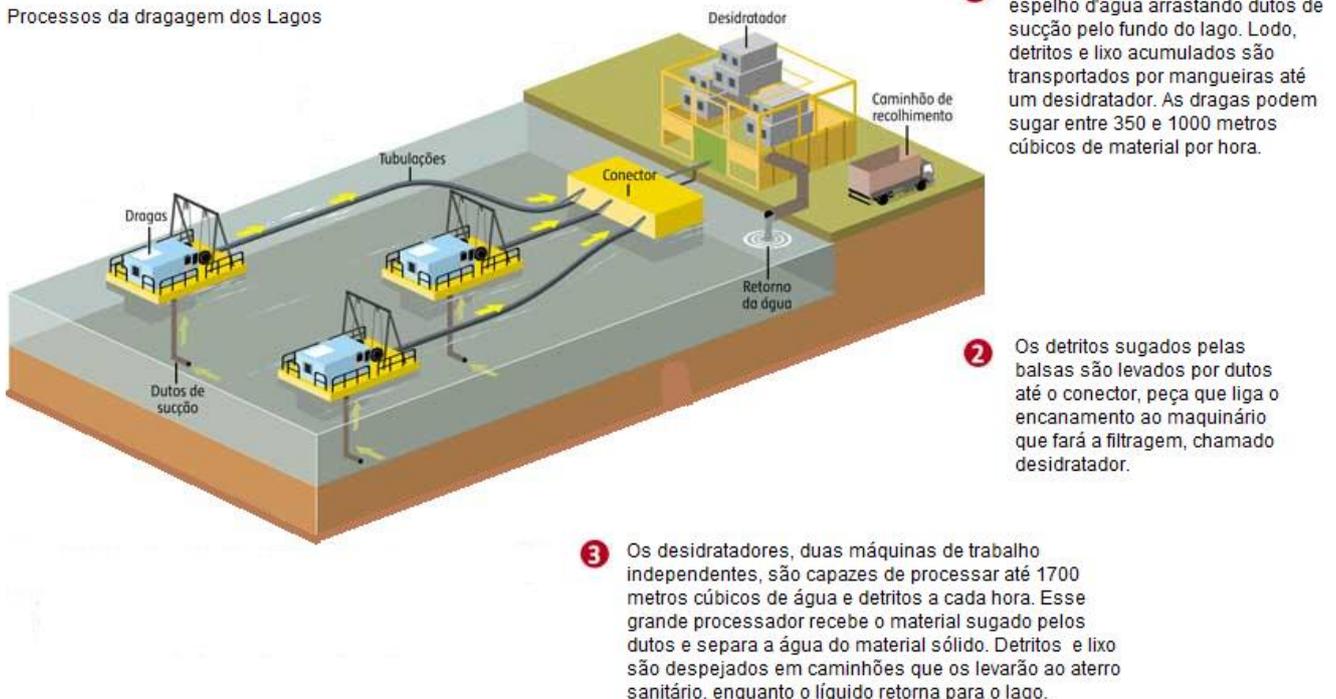
Processos da dragagem dos Lagos

Segundo Parreiras e Oliveira (2013), “o maquinário que mais chama a atenção é o desidratador, pois o equipamento é do tamanho de um prédio de três
