**UNIVERSIDADE
ESTADUAL DE LONDRINA**

**UTILIZAÇÃO DE PINO DE FIBRA DE VIDRO ASSOCIADA À
RESTAURAÇÃO DIRETA EM COMPÓSITO: RELATO DE CASO
CLÍNICO**

Trabalho de Conclusão de Curso
apresentado ao Departamento de
Odontologia Restauradora da Universidade
Estadual de Londrina.

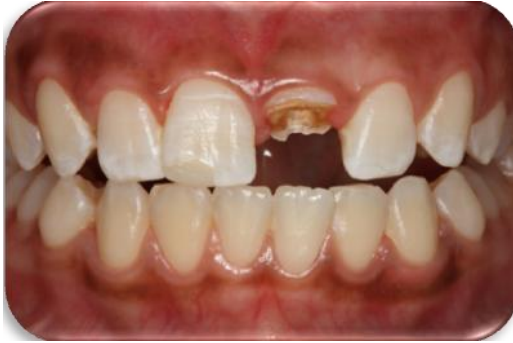
Fig.1 Visão clínica inicial (Fratura coronária do elemento 21)

Paciente do sexo feminino, MGS, 14 anos de idade, melanodérmica, compareceu à clínica odontológica da Universidade Estadual de Londrina (UEL, Londrina, PR), queixando-se de fratura coronária do elemento 21. Na primeira consulta durante a anamnese, paciente relatou trauma dental oriundo de acidente doméstico, ocorrendo impacto frontal e fratura do elemento dental, estar grávida de sete meses, e ausência de doenças sistêmicas. Ao exame clínico (Fig.1 e 2) e radiográfico (Fig.15) observou-se que o dente apresentava tratamento endodôntico já realizado e satisfatório, o término cervical respeitava o espaço biológico, e higiene oral insatisfatória. Para este caso foi indicado à utilização de pino de fibra de vidro associada à restauração direta em resina composta.

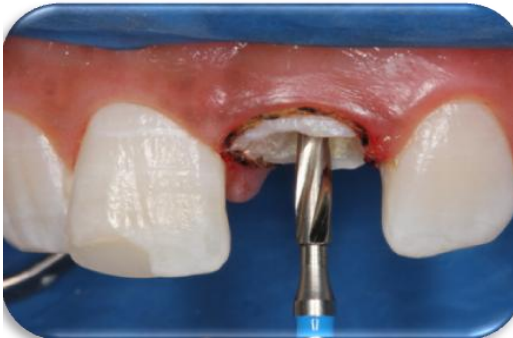
Fig. 3: Preparo do canal radicular para cimentação do pino de fibra de vidro.

Inicialmente foi realizada a escolha do pino de fibra de vidro (Exacto nº3, translúcido, Angelus), e preparo do canal radicular (Broca Largo Peeso Reamer nº5 e 6, Dentsplay Maillefer) (Fig.3). Durante a prova do pino de fibra de vidro, foi evidenciada a falta de adaptação no conduto radicular (Fig.4), e por este motivo a anatomização do retentor com resina composta (Amelogen Plus A1, Ultradent) foi indicada (Fig.5). O pino recebeu tratamento de superfície com ácido fosfórico 35% (Ultra Etch, Ultradent) por 30 segundos, silanização (Silano, Angelus), e aplicação de agente adesivo (Single Bond, 3M, Espe), para receber a resina composta durante a anatomização do pino.

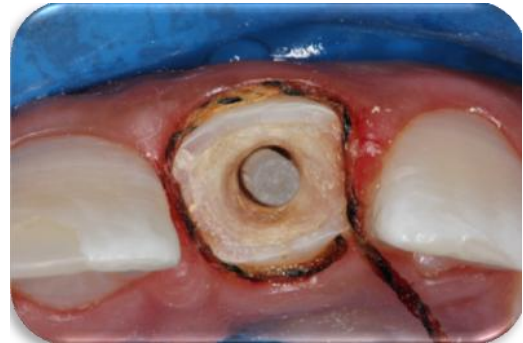
Fig. 4: Prova do pino de fibra de vidro (nº3, Exacto, Angelus)

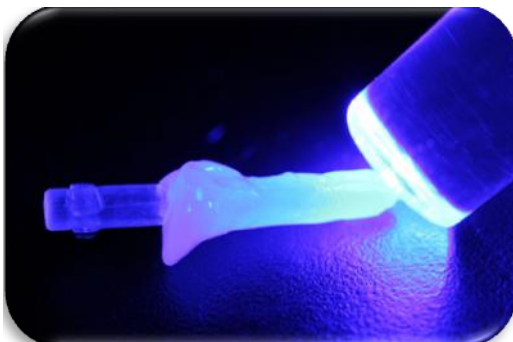
Fig. 5: Anatomização do pino de fibra de vidro com resina composta (Amelogen Plus, A1, Ultradent).

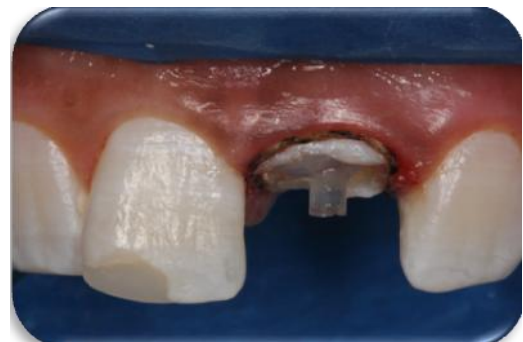
Fig. 6: Cimentação do Pino de fibra de vidro (Relyx U100, 3M ESPE).

Um cimento resinoso autocondicionante de polimerização dupla (Relyx, U100, 3M Espe) (Fig.6), foi utilizado e inserido no interior do conduto com auxílio de seringa injetora (Centrix, DFL), e polimerização por 40 segundos utilizando um aparelho de luz halógena (Dabi Atlante, Ribeirão Preto, São Paulo, Brazil, 500mw/cm²) (Fig.7).

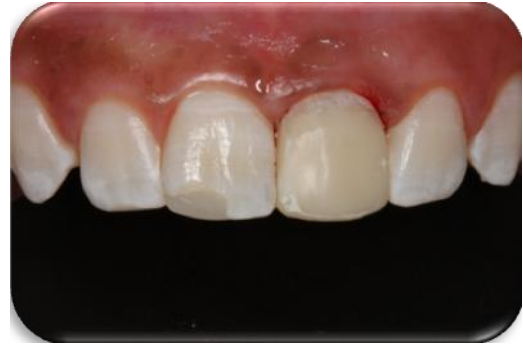
Fig. 8: Restauração direta em resina composta na cor A2 de dentina esmalte (Amelogen Plus, Ultradent).

A Restauração da porção coronária foi realizada com resina composta (Amelogen Plus A2, Ultradent) (Fig.8). Durante a reconstrução coronária a paciente solicitou que fosse interrompida a sessão clínica por desconforto devido a gravidez, e por este motivo o término do procedimento restaurador foi finalizado em uma segunda etapa clínica.

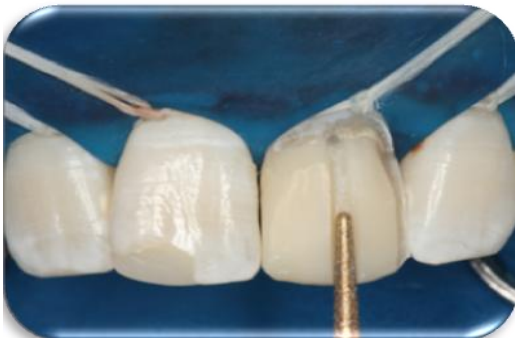
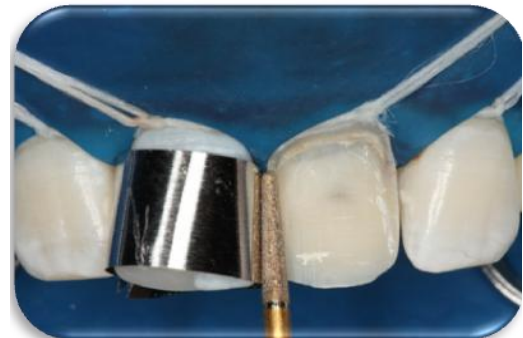
Fig. 9: Preparo do elemento 22 para confecção de faceta direta, com ponta diamantada 2135F (KG Sorensen).

Fig. 10: Preparo do elemento 22 para confecção de faceta direta, com ponta diamantada 2135F (KG Sorensen).

22 para confecção de faceta direta, com ponta diamantada 2135 F (KG Sorensen) (Fig.9 e 10). O término da restauração foi realizado com resina composta (Amelogen Plus A1 Dentina e Esmalte, Ultradent).

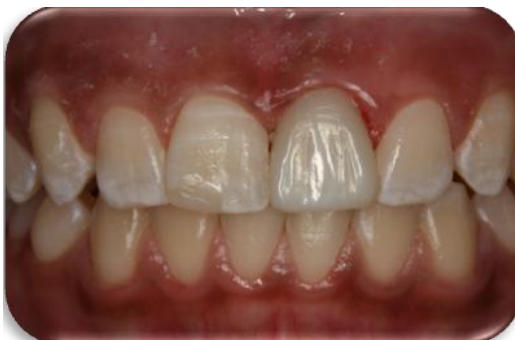
Fig. 11: Visão clínica após acabamento e polimento, vestibular em oclusão.

A remoção dos excessos e polimento final da restauração foi realizada com brocas diamantadas (3195/3168F), e discos de acabamento e polimento (Soflex, 3M), (Fig.11, 12, 13,15 e 16).

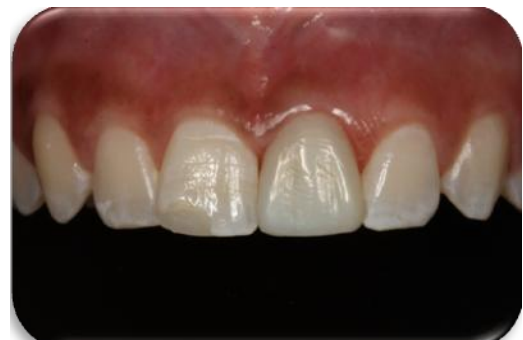
Fig. 12: Visão clínica após acabamento e polimento, vestibular.

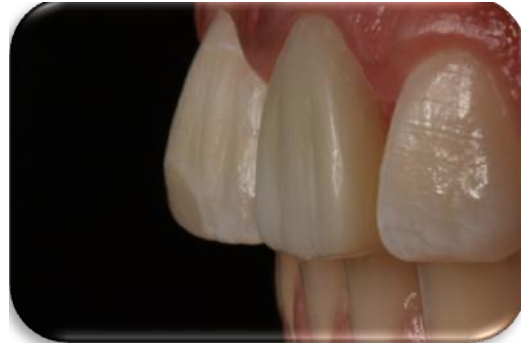
Fig. 14 Visão clínica em perfil.

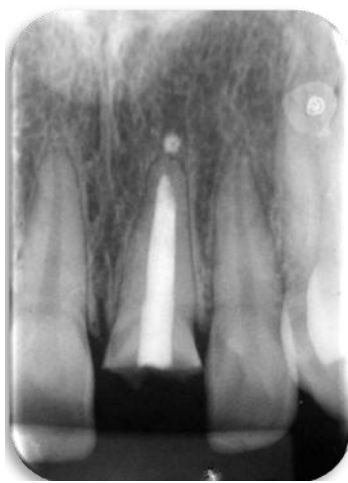
Fig. 15 Raios-X inicial.

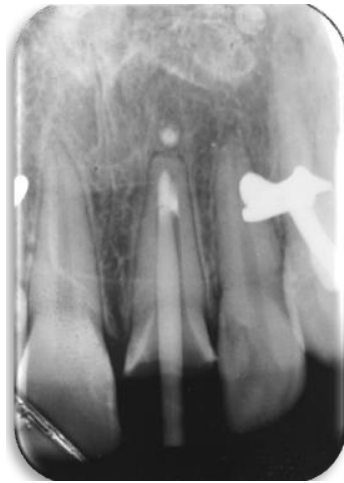
Fig. 16 Raios-X da prova do pino.

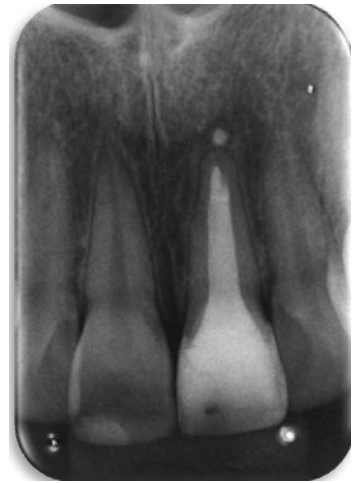
Fig. 17 Raios-X final.
