**PROTOCOLO RESTAURADOR PARA DENTES
ANTERIORES FRATURADOS UTILIZANDO GUIA DE
SILICONE E TÉCNICA DE ESTRATIFICAÇÃO**

Trabalho de Conclusão de Curso
apresentado ao Departamento de
Odontologia Restauradora da Universidade
Estadual de Londrina, como requisito parcial
à obtenção do título de Cirurgião Dentista.

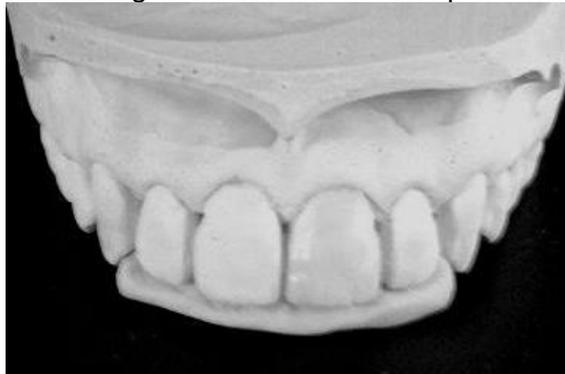
Figura 2: Modelo com o encerado diagnóstico, e demonstração da moldagem com guia de silicone na face palatal

Primeiramente, foi realizada uma moldagem para a obtenção do modelo de estudo (Figura 1), vazado em gesso especial. Posteriormente o enceramento diagnóstico foi feito no dente fraturado. Após isto, um pedaço de silicone foi posicionado na região palatal com o objetivo de copiar todos os detalhes da anatomia da região (Figura 2).

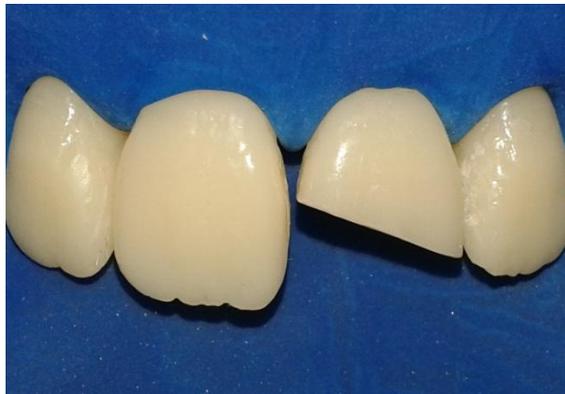
Figura 3: Visão frontal do manequim com a fratura coronária do elemento 21

A cor correta da resina composta é a parte fundamental para o sucesso da restauração. Com o auxílio de uma escala de cor de resina composta (Vita), selecionou-se a cor A3 para dentina e esmalte. Para início da restauração, a adaptação da guia de silicone foi conferida e avaliada, estando correto, o isolamento absoluto dos elementos anteriores da arcada superior foi realizado, a fim de garantir um campo seco (Figura 3).

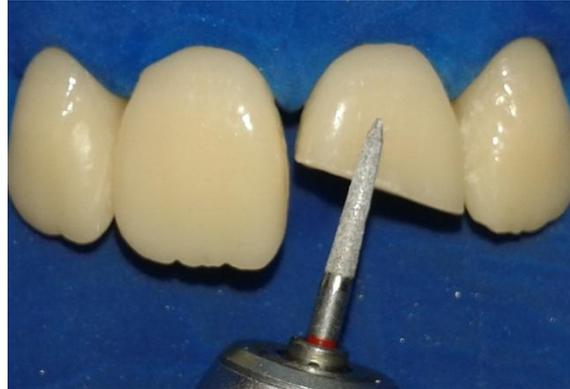
Figura 4: Desgaste do esmalte em forma de bisel com broca diamantada afilada

O preparo cavitário neste caso clínico foi executado em forma de bisel na região vestibular e palatina com o auxílio de uma broca cilíndrica multilamina (Figura 4). No remanescente dentário efetuou-se o condicionamento com ácido fosfórico 37% (Ácido Fosfórico 37% 3M/ESPE, Sumaré, Brasil) 15 segundos em dentina e 30 segundos em esmalte (Figura 5). Após isto, realizou-se a lavagem por 30 segundos, e secagem com algodão.

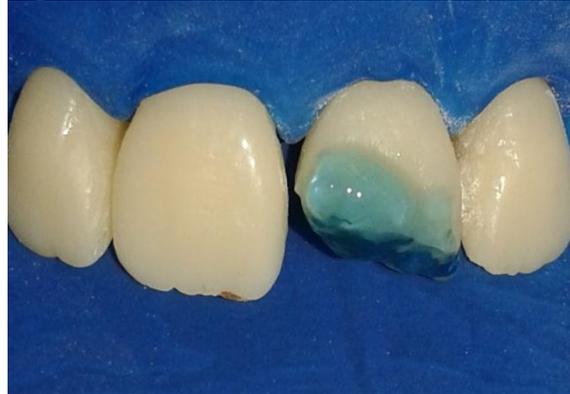
Figura 5: Condicionamento com ácido fosfórico 37%

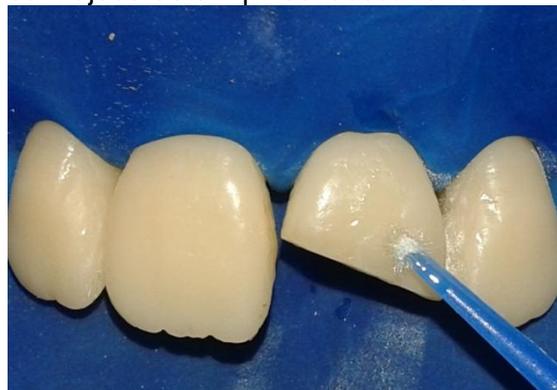
Figura 6: Aplicação do sistema adesivo com ajuda de um pincel descartável

O sistema adesivo (Single Bond2, 3M/ESPE) foi aplicado de acordo com as orientações do fabricante, utilizando um pincel descartável tipo microbrush (KG Brush Regular - KGSorensen), seguido de fotopolimerização por 20s (Figura 6).

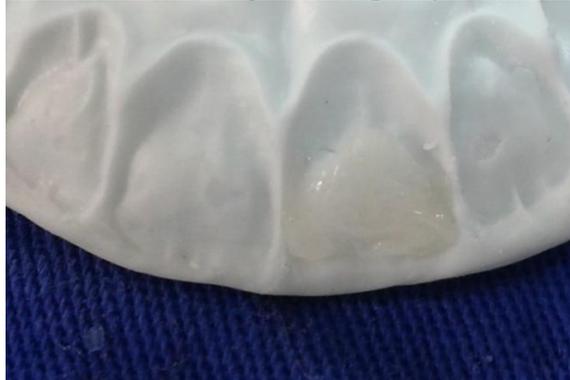
Figura 7: Colocação do incremento de resina translúcida na guia de silicone para a confecção da região palatal

Depois desta etapa, uma resina de nanopartículas com alta translucidez WE (Filtek TM Z350 XT, 3M ESPE) foi inserida na guia de silicone com o auxílio de uma espátula na guia de silicone, e levada de encontro ao dente para reconstruir a porção referente ao esmalte palatino e fotopolimerizada por 20s (Figura 7). Após isto, foi conferida sua adaptação, que se encontrava correta (Figura 8).

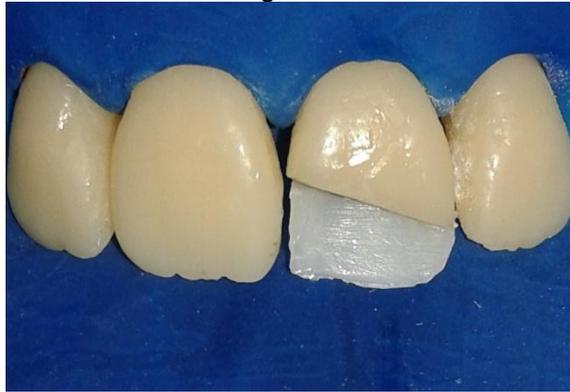
Figura 8: Detalhe da face palatal com o auxílio da guia de silicone

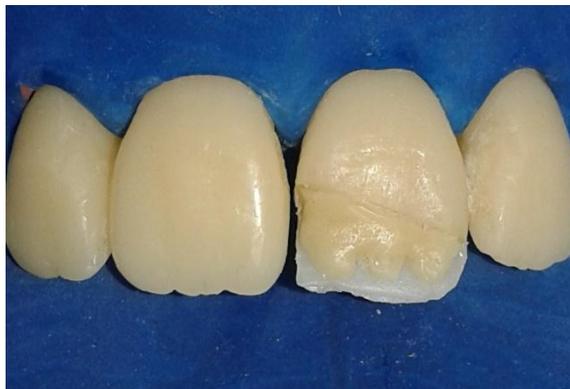
Figura 9: Colocação da resina de dentina na região com a ajuda de uma espátula, para realização da micro anatomia dos mamilos

Uma vez feita à reconstrução do esmalte palatino, iniciou-se a reprodução da dentina. Um compósito mais saturado e de baixa translucidez A3D (Filtek Z350 XT, 3M ESPE) foi inserido com o auxílio de espátulas, definindo a micro anatomia dos mamelos dentinários (Figura 9). Atualmente os materiais odontológicos evoluíram, e nesta fase da restauração, dependendo da anatomia do elemento dentário, pode-se fazer uso de inúmeros artifícios para a reprodução da rica anatomia incisal, como o uso de vários tipos de cores de resinas e corantes. Neste caso em específico, a anatomia não era tão caracterizada, não necessitando isto.

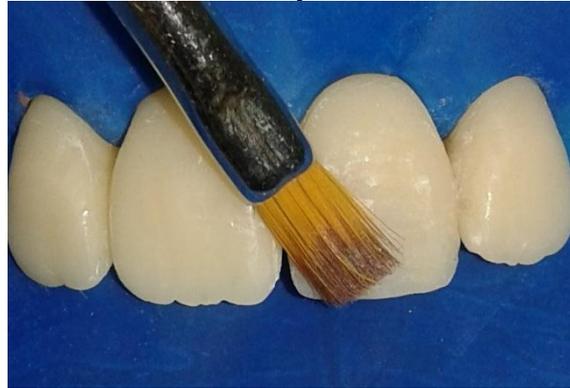
Figura 10: Aplicação da resina de esmalte em toda a superfície vestibular da restauração

Após esculpir a região relativa à dentina, uma resina de nanopartículas A3E (Filtek Z350 XT, 3M ESPE) referente ao esmalte, foi inserida na face vestibular com ajuda de um pincel, facilitando o alisamento desta superfície, objetivando modelar sua correta anatomia (Figura 10).

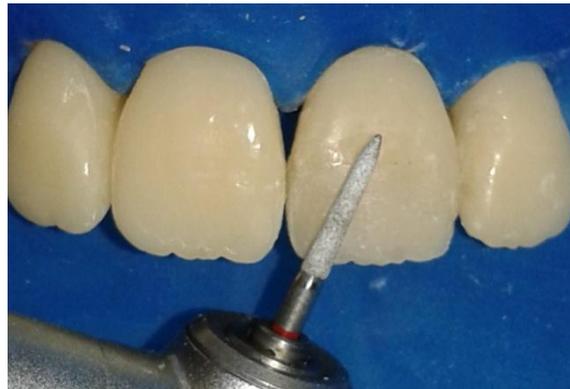
Figura 11: O acabamento da superfície vestibular com uma broca multilaminada

O acabamento da superfície vestibular foi iniciado com a obtenção da texturização do elemento, objetivando caracterizar anatomia dentária. Consegue-se isto com o emprego de ponta diamantada com granulação intermediária em alta rotação em velocidade reduzida. A ponta deve ser passada em movimento de pincelada, “arranhando” sutilmente a resina, a intensidade e a orientação deve ser compatível com a caracterização do dente antagonista (Figura 11).

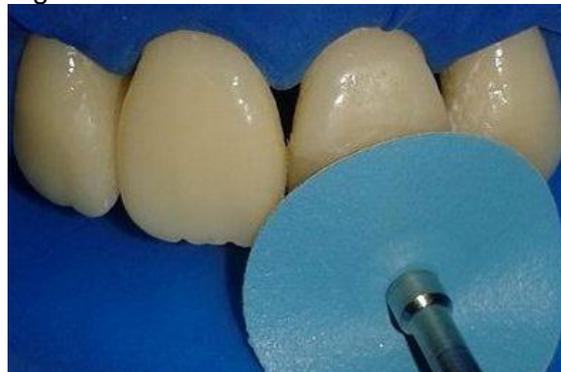
Figura 12: Acabamento com disco de lixa

O acabamento da superfície proximal pode ser feito com tiras de lixa próprias para resina. E o acabamento da região vestibular foi executado com um disco de lixa (SofLex PopOn, 3M ESPE) (Figura 12), sendo o polimento final da restauração obtido (Figura 13) com o kit de discos de borrachas jiffy (Polidor Jiffy Polisher/Ultradent). Após a finalização do trabalho, pode-se notar a excelente integração entre o dente e a restauração (Figura 14).

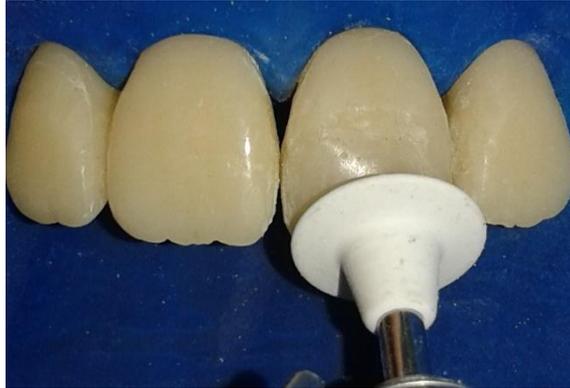
Figura 13: Polimento com o kit de borrachas jiffy

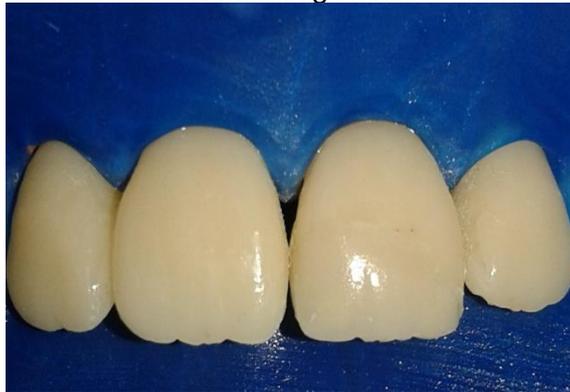
Figura 14: Restauração concluída e em adequada harmonia com o remanescente dental e o seu antagonista
