DENS IN DENTE - RELATO DE CASO.

Trabalho de Conclusão de Curso apresentado ao Departamento de Odontologia da Universidade Estadual de Londrina, como requisito parcial à obtenção do título de Cirurgiã-Dentista.

O objetivo desse trabalho é apresentar o tratamento endodôntico de um *dens in dente* tipo III, em um incisivo central superior, com rizogênese incompleta de um paciente de 8 anos.

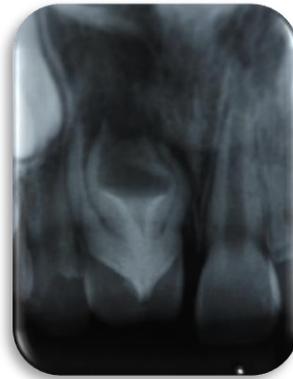
Figura 1- Radiografia inicial

Paciente M.H.L.C, 8 anos de idade, do sexo masculino, compareceu ao pronto socorro da clínica odontológica da Universidade Estadual de Londrina, dia 20/05/2018, apresentando um quadro de abscesso dentário no elemento 11, que clinicamente apresentava edema na região lábio superior na região vestibular do incisivo superior direito e sintomatologia dolorosa, radiograficamente apresentava uma área radiolúcida na região do periápice e rizogênese incompleta (Fig.1), o mesmo foi atendido pela equipe de cirurgia e trauma bucomaxilo facial, para a possível extração do elemento 11, onde o elemento foi descrito pelo plantonista como “anormal e que necessitava de extração”.

A radiografia periapical é muito importante e é possível extrair muitas informações, contudo é uma imagem bidimensional de estruturas tridimensionais (DOTTO, 2005). A radiografia inicial deste caso clínico nos levava a identificar dois canais neste incisivo, um mesial e outro distal. O exame tomográfico possibilitou a visualização das estruturas em 3 cortes, sagital, coronal e axial, facilitando a visualização e entendimento da anatomia desse dente

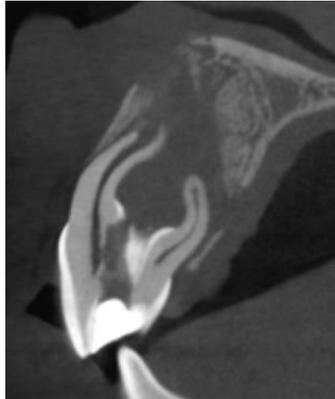
Figura 2 - Imagem tomográfica em corte sagital.

No estudo do exame tomográfico, foi possível diagnosticar o *dens in dente* tipo III, com invaginação no centro da raiz, visualizando-se dois canais, sendo um vestibular e outro palatino, formando uma espécie de “assoalho” entre as raízes, fugindo muito dos padrões anatômicos mais comuns. O forame apical encontrava-se

bem amplo com a rizogênese incompleta. Foi possível visualizar também uma rarefação óssea na região periapical e no centro do dente abaixo do assoalho, levando a um diagnóstico de processo patológico. Identificou-se também uma perfuração na região do assoalho, realizada durante a abertura coronária. Pode-se visualizar também a ruptura da tabua óssea vestibular e palatina. (Fig. 2).

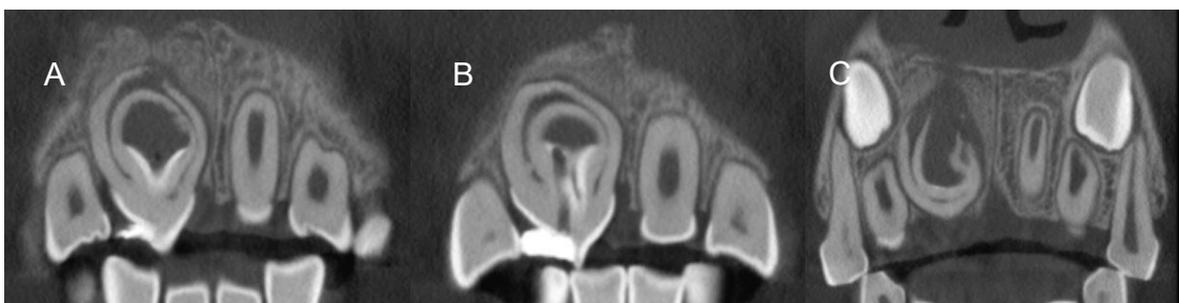
Figura 3 - imagens tomográficas em cortes coronais; imagem mais vestibular (A), mediana (B) e palatina (C).

A figura 3, encontra-se em corte coronal (véstibulo-palatino). Na figura 3A em um corte coronais mais vestibular, visualiza-se que o dente foge dos padrões mais comuns, visualizando-se dois canais, um mesial e outro distal, forame apical ainda bem amplo (rizogênese incompleta), discreta rarefação óssea na região periapical e no centro da raiz abaixo do assoalho (processo patológico); na figura 3B, ainda em corte coronal, porém mais mediano, pode-se visualizar a invaginação (paredes de esmalte), canais mesiais e distais encontrando-se na região periapical, rarefação óssea e no centro da raiz abaixo do assoalho e a perfuração que ocorreu no momento da abertura; na figura 3C, ainda em corte coronal, mais palatina, visualiza-se os canais separados com forame apical bem amplo, a rarefação óssea na região apical e no centro da raiz abaixo do assoalho.

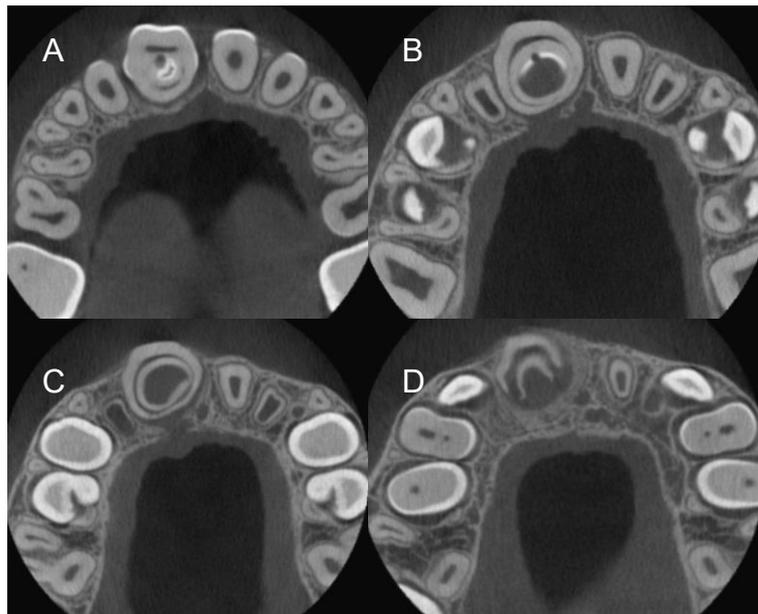
Figura 4 - Imagens tomográficas em cortes axiais; (A) região média da câmara pulpar; (B) após linha amelocementaria; (C) terço médio da raiz; (D) região apical.

A Figura 4, encontra-se em cortes axiais (inciso-apical). Na figura 4A, um corte axial visando a região média da câmara pulpar, pode-se visualizar a perfuração, a invaginação e canal na região vestibular e palatino em formato de “C”; na figura 4B, em um corte após a linha amelocementaria, visualiza-se o canal em formato de zero e onde ocorreu a perfuração na região do assoalho e no centro da raiz uma reabsorção óssea e a descontinuação a tabua óssea na região palatina; na figura 4C, um corte no sentido médio da raiz, pode-se observar o canal em formato de zero e contínuo, observando assim a sua anatomia completamente diferente de um incisivo central superior, no centro da raiz visualiza-se a reabsorção óssea e também a descontinuação a tabua óssea na região palatina; na figura 4D, em um corte na região apical, pode-se visualizar o forame apical bem amplo (rizogênese incompleta) e a reabsorção óssea.

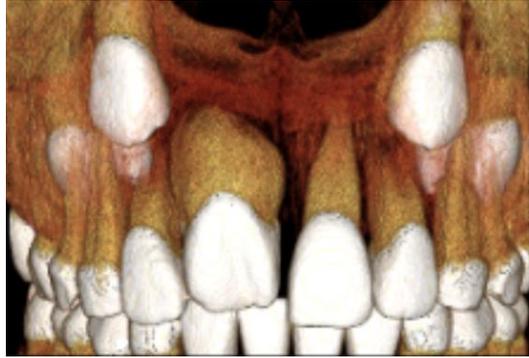
Figura 5 – Imagem da arcada dentária.

Na figura 5, uma imagem da arcada dentaria do paciente, pode-se observar o formato nada comum da raiz do elemento 11, sendo um formato mais “abaulado”.

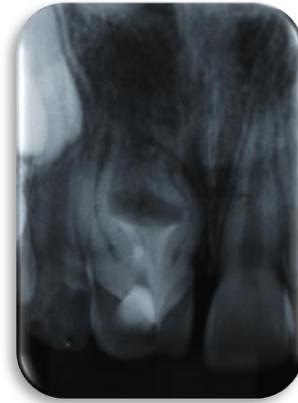
Figura 7 – Radiografia do dia 03/06/2019

Na figura 7, radiograficamente, pode-se observar melhora na região periapical, como diminuição da área de rarefação óssea na região periapical e abaixo do assoalho, o fechamento do ápice, podendo ser indicativo de uma possível apicigênese.

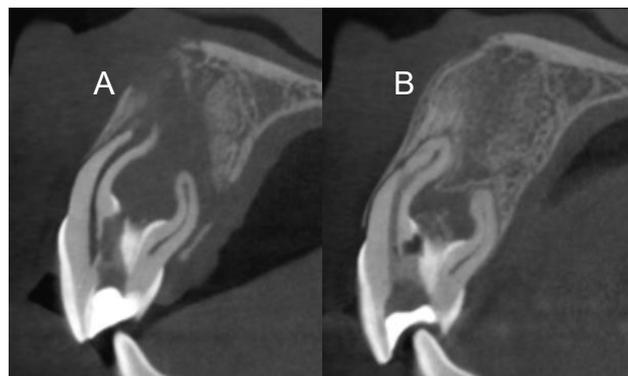
Figura 8 – Imagens em cortes sagitais; (A) dia 04/06/2018; (B) dia 02/09/2019.

Com o segundo exame tomográfico realizado, para reavaliação do caso, pode-se observar melhoras significativas, onde na figura 8, em cortes sagitais, sendo a 8A realizada dia 04/06/2018 e a 8B realizada dia 02/09/2019, comparando as duas, nota-se mudanças, como o fechamento do ápice (apicigênese), neoformação óssea na região periapical e no centro da raiz abaixo do assoalho, conseqüentemente a diminuição do processo patológico, e regeneração da tabua óssea na região vestibular e palatina.

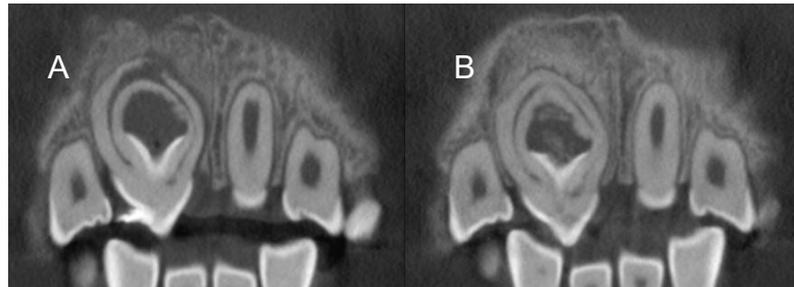
Figura 9 - Imagens em cortes coronais, visando a região vestibular; (A) dia 04/06/2018; (B) dia 02/09/2019.

Na figura 9, em cortes coronais, visando mais a região vestibular, comparando imagem 9A com a 9B, pode-se notar o fechamento do ápice (apicigênese), neoformação óssea na região periapical e no centro da raiz abaixo do assoalho, levando conseqüentemente a diminuição do processo patológico, nota-se também a invaginação e anatomia que foge dos padrões mais comuns.

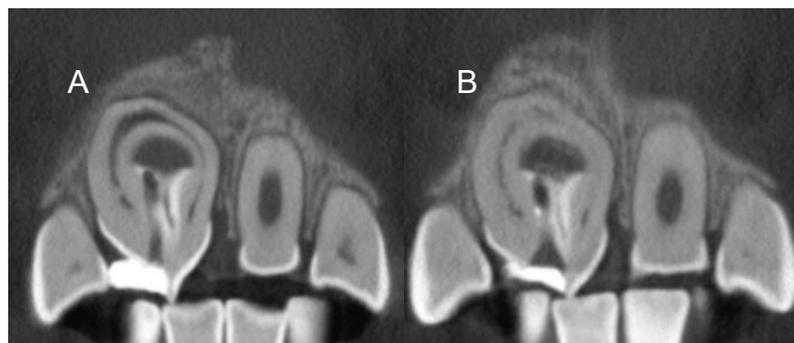
Figura 10 - Imagem em cortes coronais, visando a região mediana; (A) dia 04/06/2018; (B) dia 02/09/2019.

Na figura 10, ainda em cortes coronais, visando a região mediana, comparando a imagem 10A com a 10B, observa-se o fechamento do ápice (apicigênese), neoformação óssea na região periapical e no centro da raiz abaixo do assoalho, mostrando a diminuição do processo patológico, observa-se também a invaginação, anatomia fora dos padrões mais comuns e perfuração na região do assoalho.

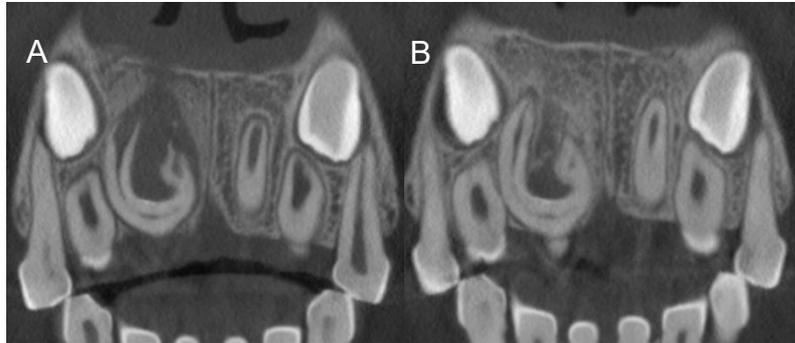
Figura 11 - Imagem em cortes coronais, visando a região palatina; (A) dia 04/06/2018; (B) dia 02/09/2019.

Na imagem 11, ainda um corte coronal, em região mais para palatina, comparando 11A e 11B, é possível observar o fechamento do ápice (apicigênese),

neoformação óssea muito significativa na região periapical e no centro da raiz abaixo do assoalho, e levando conseqüentemente a diminuição do processo patológico.

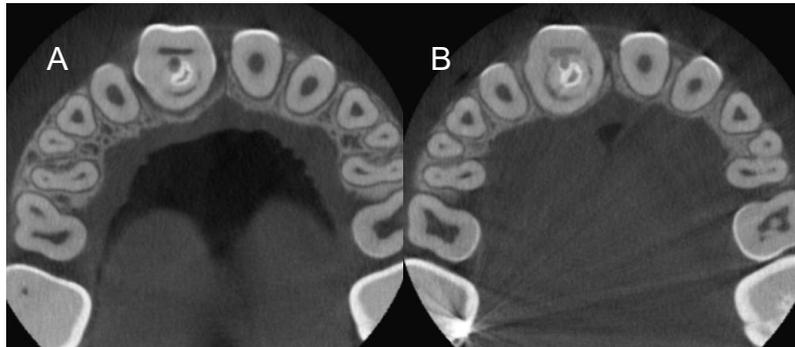
Figura 12 - Imagem em cortes axiais, visando a região média da câmara pulpar; (A) dia 04/06/2018; (B) dia 02/09/2019.

Na imagem 12, corte axial, visando mais a região média da câmara pulpar, comparando 12A com 12B, pode-se visualizar a diminuição do espaço periodontal, e ampliação da luz do canal da região vestibular, devido instrumentação.

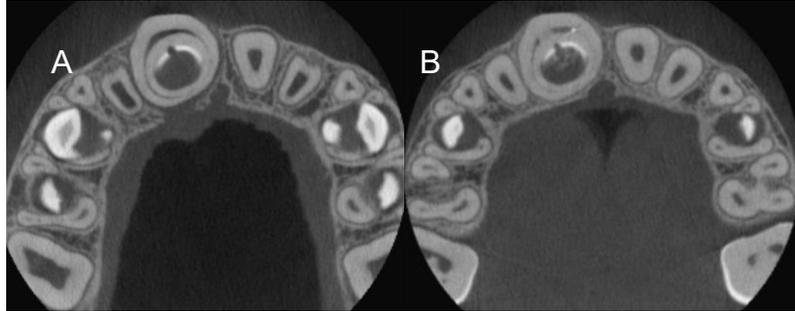
Figura 13 - Imagem em cortes axiais, visando a região após a linha amelocementaria; (A) dia 04/06/2018; (B) dia 02/09/2019.

Na figura 13, ainda em cortes axiais, visando a região após a linha amelocementaria, realizando-se a comparação da 13A com a 13B, pode-se notar que ocorreu a neoformação óssea na região palatina e abaixo do assoalho (no centro da raiz) e regeneração da tabua óssea palatina.

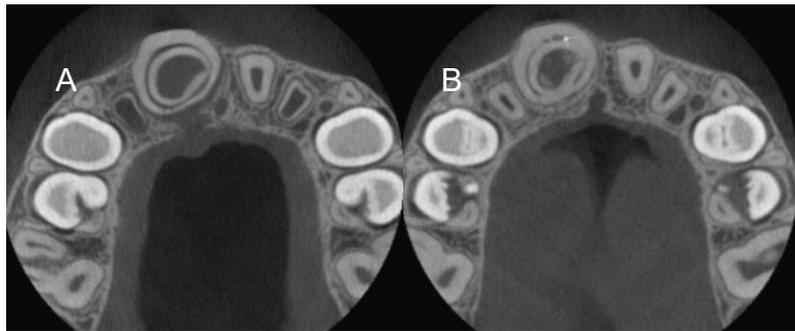
Figura 14 - Imagem em cortes axiais, visando a região do terço médio da raiz; (A) dia 04/06/2018; (B) dia 02/09/2019.

Na figura 14, ainda em cortes axiais, visando a região do terço médio da raiz, comparando a imagem 14A com a 14B, nota-se a neoformação óssea na região palatina e abaixo do assoalho (no centro da raiz), regeneração da tabua óssea palatina, pode-se observar também a diminuição da luz do canal.

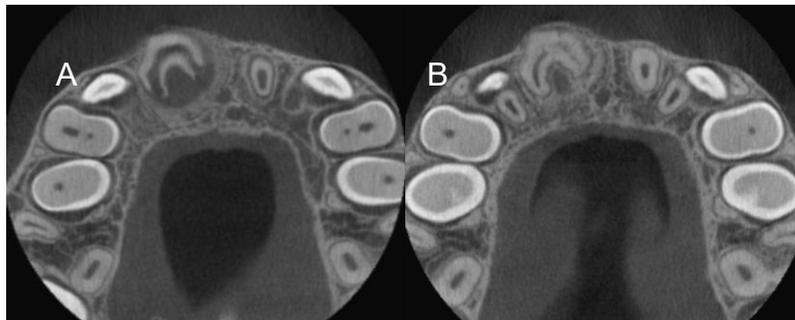
Figura 15 - Imagem em cortes axiais, visando a região apical; (A) dia 04/06/2018; (B) dia 02/09/2019.

Na figura 15, visualiza-se ainda em cortes axiais, na região apical, que ocorreu o fechamento do ápice (apicigênese) e neoformação óssea na região apical.

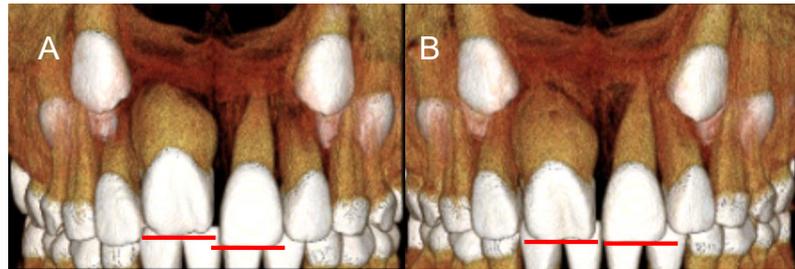
Figura 16 - Imagem em 2D da arcada dentaria; (A) dia 04/06/2018; (B) dia 02/09/2019.

Na imagem 16, uma da arcada dentaria do paciente, é possível observar melhoras significantes realizando a comparação da 16A com a 16B, como, a diminuição da área de rarefação óssea na região periapical e a continuação da erupção do elemento 11, quase se igualando ao elemento 21, mostrando que pode ter ocorrido a apicigênese.

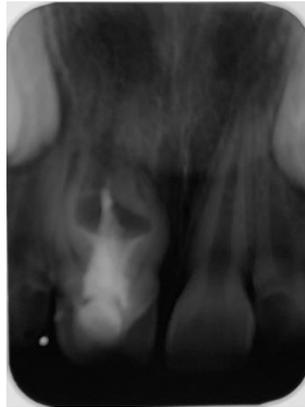
Figura 17 – Obturação

No dia 27/01/2020, na sessão de obturação do canal realizou-se a remoção da medicação, irrigação com hipoclorito de sódio a 2%, instrumentação novamente com a lima 35 a 21mm, secagem do canal e obturação final (Fig. 17) com cimento endodôntico biocerâmico Bio-C Sealer (Angelus – Londrina PR) e guta-percha, utilizando a técnica híbrida de Tagger, e restauração provisória com Coltosol.

A obturação, radiograficamente, não encontrava-se dentro do padrão normal de obturação de um incisivo, contudo foi o que foi possível realizar.

A obturação tem como finalidade preencher todo o sistema de canais radiculares que foram esvaziados, limpos e saneados (LEITE, 2014). No caso clínico apresentado, observou-se a melhora radiográfica, clínica e tomográfica, então realizou-se a obturação do canal preparado com a técnica híbrida de Tagger e com o cimento Bio- C Sealer® (Biodinâmica Química e Farmacêutica Ltda., Londrina, PR, Brasil), que com o seu Ph alcalino tem a proposta de promover uma reparação acelerada. A perfuração realizada na sessão de abertura coronária desse dente, também foi preenchida com o cimento Bio-C Sealer® (Biodinâmica Química e Farmacêutica Ltda., Londrina, PR, Brasil).

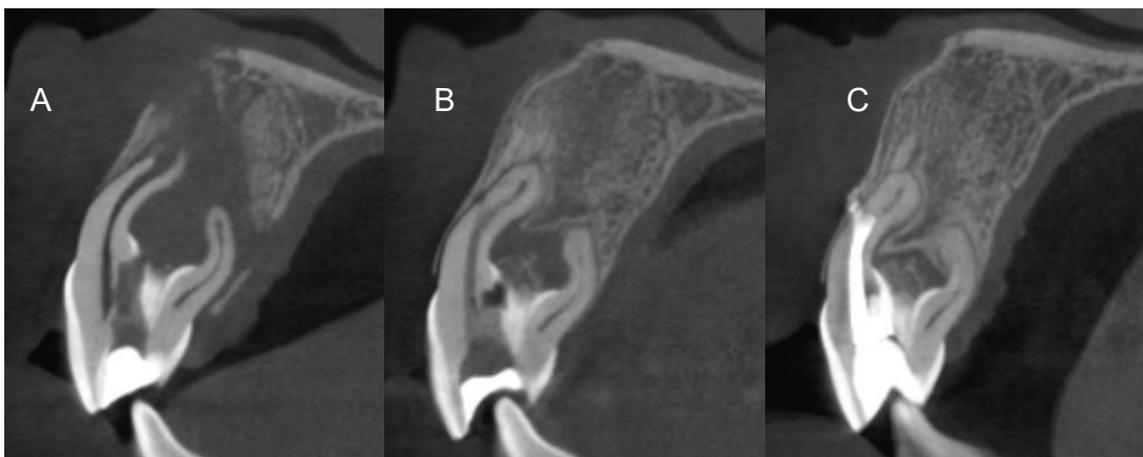
Figura 18 – Imagem em cortes sagitais, (A) dia 04/06/2018; (B) dia 02/09/2019; (C) dia 23/11/2020.

Como controle do caso, solicitou-se nova tomografia (terceira tomografia) que foi realizado dia 23/11/2020. Com a terceira tomografia pode-se comparar, na figura 18, em cortes sagitais, percebe-se comparando a 18C, com a 18A e 18B, que houve uma grade melhora na reabsorção óssea, percebendo-se a neoformação óssea na região periapical e abaixo do assoalho do elemento 11, continuação da tabua óssea ne regioo vestibular e palatina, observou-se tambem que houve uma perfuração no terço apical por vestibular que foi preenchida pela obturação com pequeno extravasamento.

Neste terceiro exame tomográfico, também foi possível identificar que durante o tratamento endodôntico ocorreu outra perfuração, agora na região apical na face vestibular da raiz, possivelmente pelo desvio de instrumentação. Com a obturação, houve um pequeno extravasamento de cimento endodôntico pela perfuração.

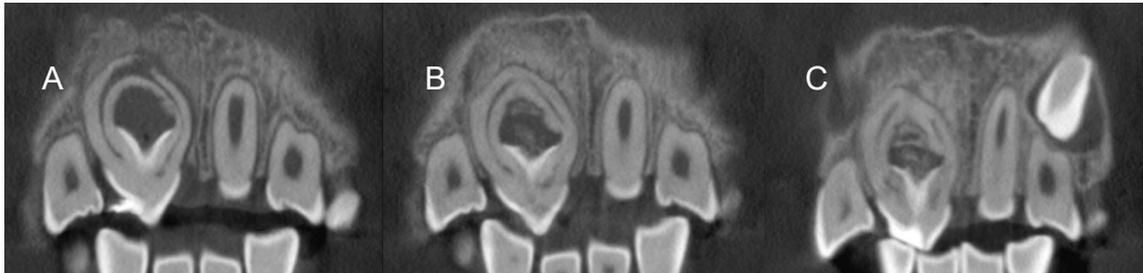
Figura 19 – Imagem em cortes coronais, visando a região vestibular; (A) dia 04/06/2018; (B) dia 02/09/2019; (C) dia 23/11/2020.

Na figura 19, em cortes coronais, realizando a comparação da 19C, com a 19A e 19B, observa-se como citado anteriormente, a grande melhora do caso, diminuindo a reabsorção óssea, onde a neoformação óssea encontra-se preenchendo a região periapical e abaixo do assoalho do elemento 11.

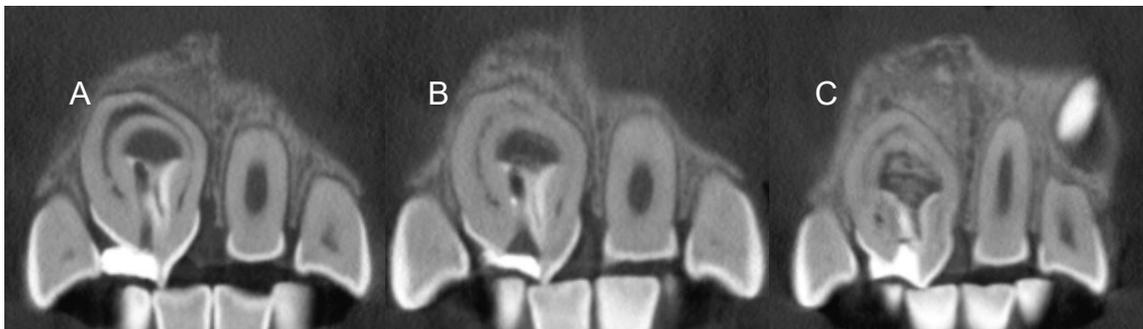
Figura 20 – Imagens ainda em cortes coronais, visando a região mediana. (A) dia 04/06/2018; (B) dia 02/09/2019; (C) dia 23/11/2020.

Na figura 20, em cortes coronais, realizando a comparação da 20C, com a 20A e 20B, nota-se também a grande melhora do caso, diminuindo a reabsorção óssea, onde a neoformação óssea encontra-se preenchendo a região periapical e abaixo do assoalho do elemento 11.

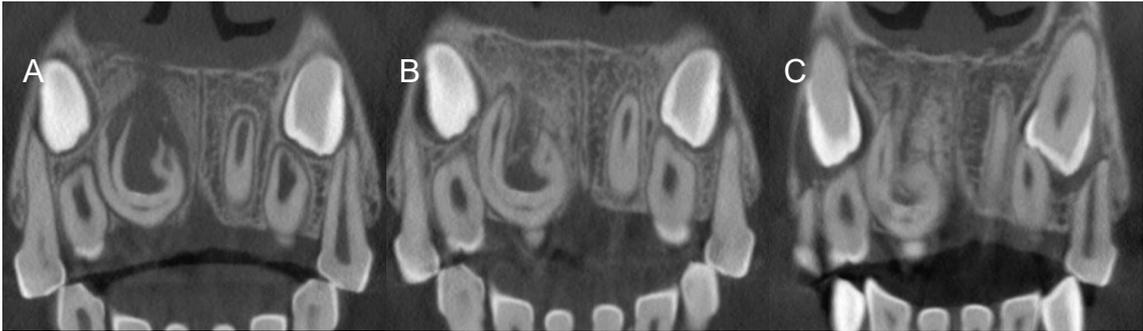
Figura 21 – Imagens em cortes coronais, visando a região palatina. (A) dia 04/06/2018; (B) dia 02/09/2019; (C) dia 23/11/2020.

Na figura 21, em cortes coronais, visando a região palatina, observa-se que a comparando a 21C, com a 21A e 21B, nota-se diminuição da área de reabsorção óssea, onde a neoformação óssea encontra-se preenchendo a região periapical e abaixo do assoalho do elemento 11.

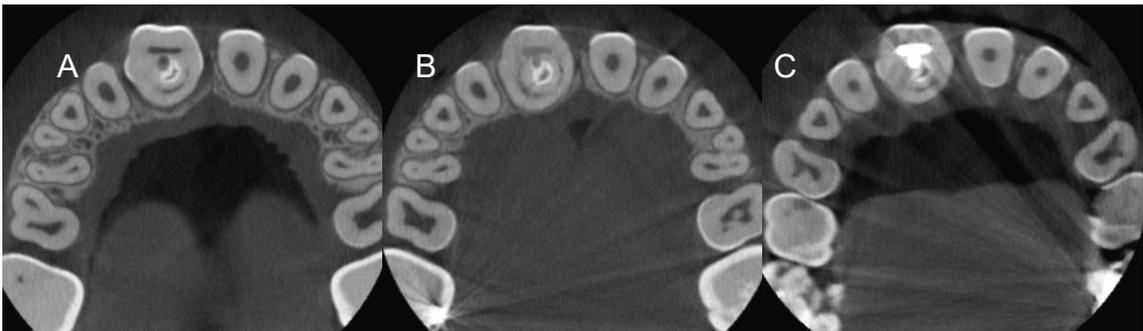
Figura 22 –Imagens em cortes axiais, visando região média da câmara pulpar. (A) dia 04/06/2018; (B) dia 02/09/2019; (C) dia 23/11/2020.

Na figura 22, em cortes axiais, visando a região média da câmara pulpar, nota-se que comparando a 22C, com a 22A e 22B, é possível observar onde foi alcançado o local da obturação, sendo ela somente na região vestibular e perfuração.

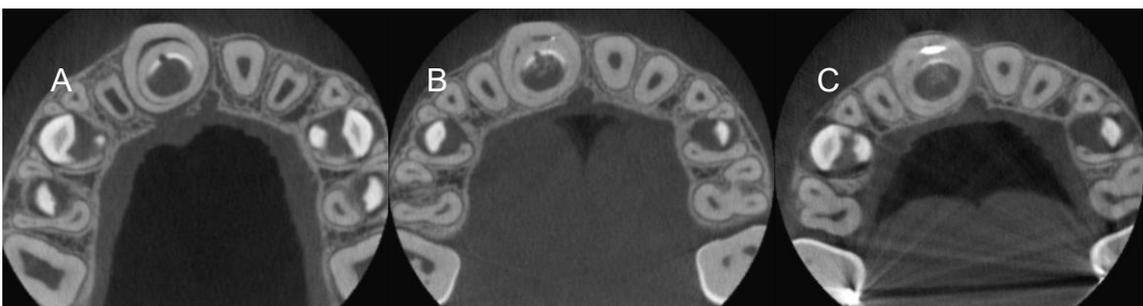
Figura 23 - Imagens em cortes axiais, visando a região após linha amelocementaria; (A) dia 04/06/2018; (B) dia 02/09/2019; (C) dia 23/11/2020.

Na figura 23, em cortes axiais, visando a região após a linha amelocementaria, comparando a 23C, com a 23A e 23B, observa-se que ocorreu o fechamento da luz do canal, neoformação óssea na região abaixo do assoalho do elemento 11 e a estabilidade da tabua óssea palatina.

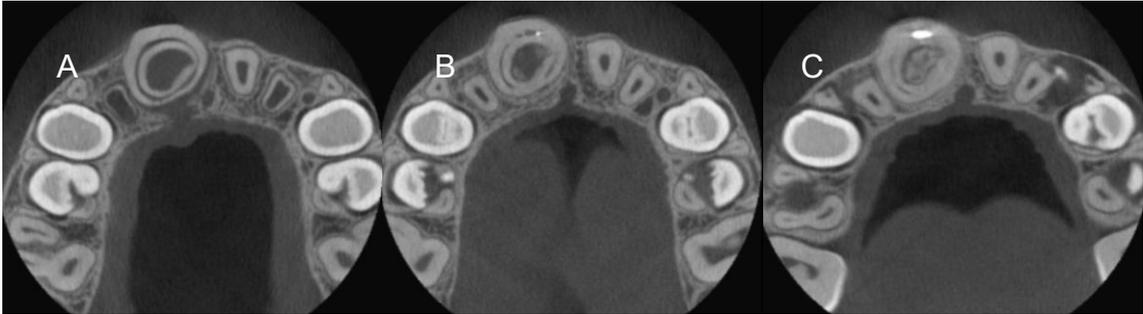
Figura 24 – Imagens em cortes axiais, visando a região do terço médio da raiz; (A) dia 04/06/2018; (B) dia 02/09/2019; (C) dia 23/11/2020.

Na figura 24, em cortes axiais, visando a região do terço médio da raiz, verifica-se comparando a 24C, com a 24A e 24B, que a luz do canal realmente ficou mais estreita, a integridade da tabua óssea palatina e neoformação óssea abaixo do assoalho do elemento 11.

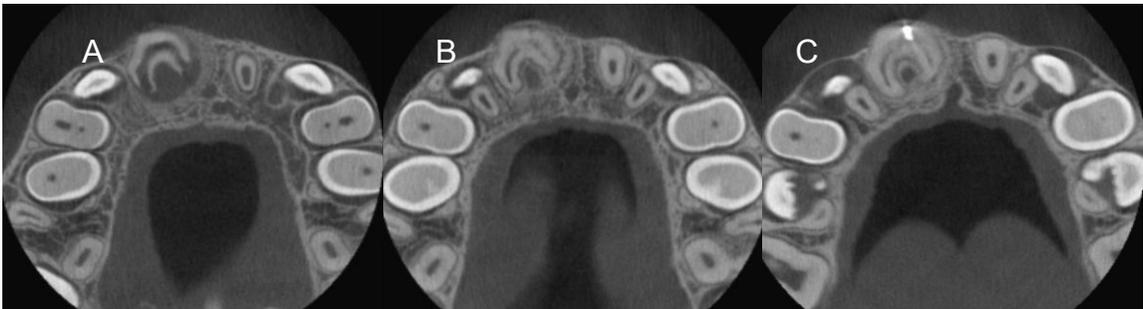
Figura 25 – Imagens em cortes axiais, visando a região apical; (A) dia 04/06/2018; (B) dia 02/09/2019; (C) dia 23/11/2020.

Na figura 25, em cortes axiais, visando a região apical, nota-se que comparando a 25C, com a 25A e 25B, visualiza-se a apicigênese, diminuição da área de reabsorção óssea e neoformação óssea na região periapical.

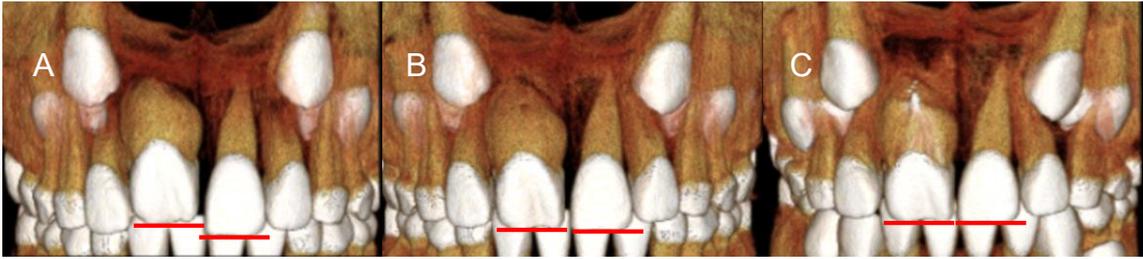
Figura 26 – Imagens da arcada dentaria; (A) dia 04/06/2018; (B) dia 02/09/2019; (C) dia 23/11/2020.

Na figura 26, imagens da arcada dentaria, vê-se a grande diferença em nível incisal, comparando a 26C, com a 26A e 26B, observa-se também a diminuição na área de rarefação óssea na região periapical.

Como a apicigênese voltou a sua atividade, o dente continuou sua erupção, assumindo uma posição similar ao incisivo central superior esquerdo (fig. 26), exigindo um desgasta na região palatina, mais especificamente na proeminência do cíngulo, para se evitar um contato prematuro e favorecer a erupção.
