**ANÁLISE DO ESMALTE DENTÁRIO E ALTERAÇÃO DE SUPERFÍCIE  
APÓS REMOÇÃO ORTODÔNTICA**

Trabalho de Conclusão de Curso apresentado à  
Universidade Estadual de Londrina - UEL, como  
requisito parcial para a obtenção do título de  
Cirurgiã-Dentista.  
Orientador: Prof. Dr. Carlos Eduardo de Oliveira  
Lima

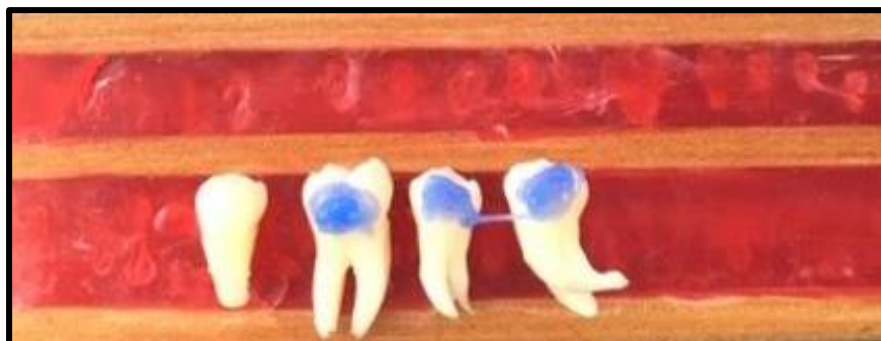
**Figura 2** – Condicionamento ácido do esmalte.

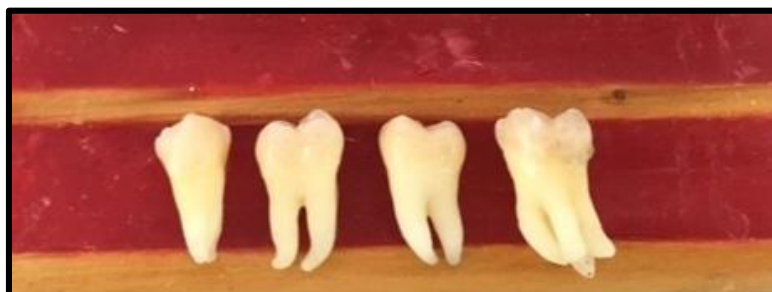
**Figura 4** – Após secagem, aspecto fosco da superfície do esmalte.

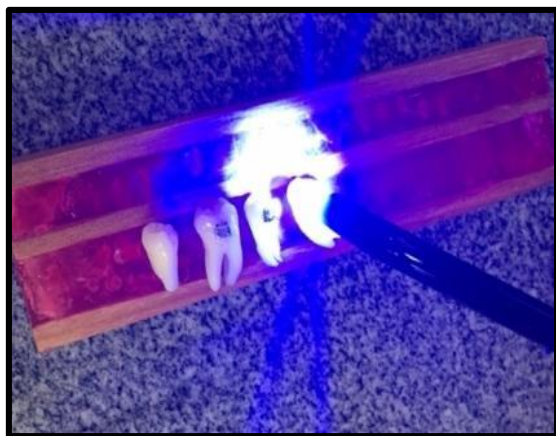
**Figura 9** – Fotopolimerização da resina na colagem dos braquetes.

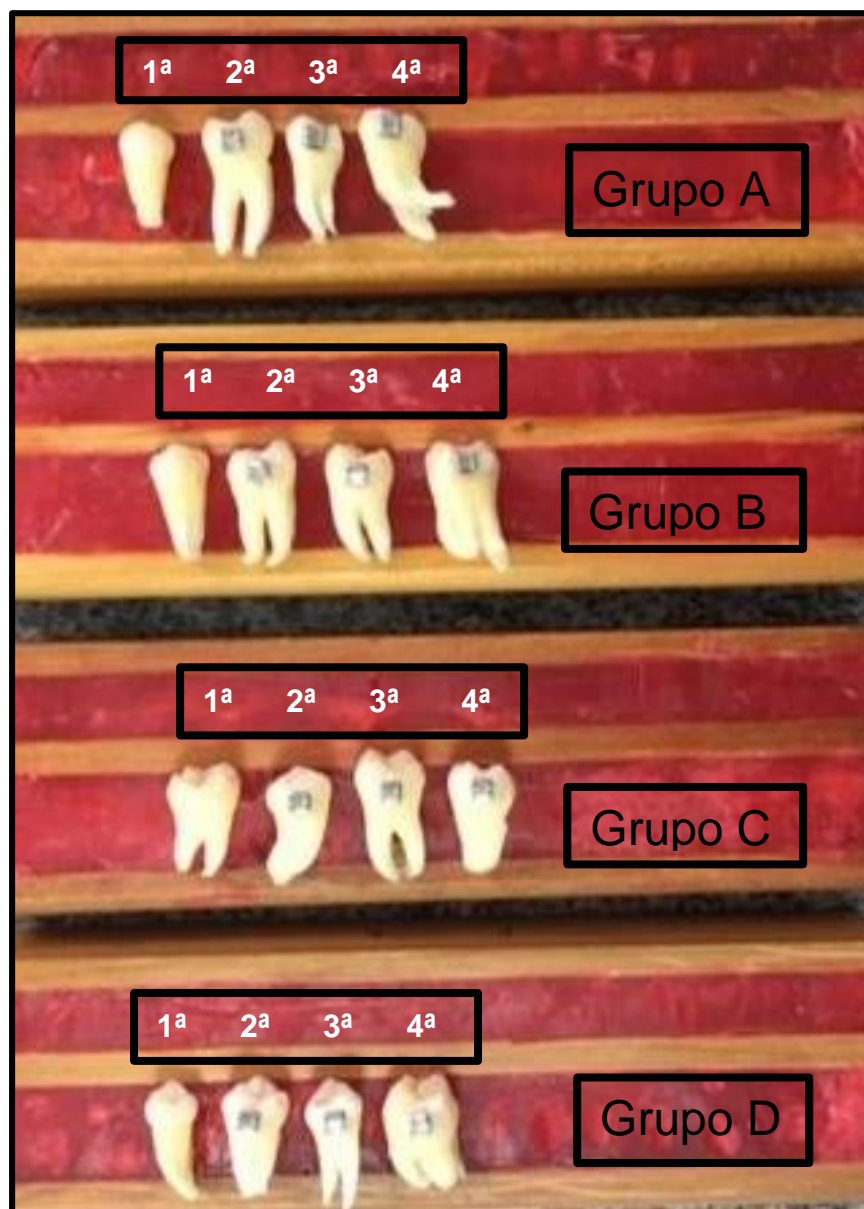
**Figura 11** – Aspecto final após colagem dos braquetes nos dentes dos 4 grupos.
