**TRAUMA DENTAL – CONSEQUÊNCIAS ENDODÔNTICAS.
RELATO DE CASO CLÍNICO**

Trabalho de Conclusão de Curso apresentado ao Departamento de Odontologia da Universidade Estadual de Londrina, como requisito à obtenção do título de Cirurgiã-dentista.

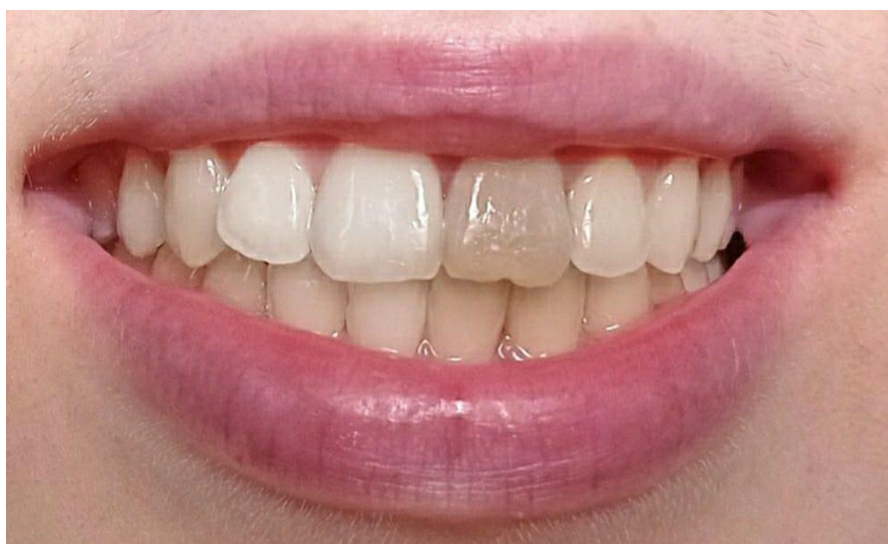
Figura 1 – Sorriso inicial

Durante o exame físico extra oral não foi observada assimetria facial significativa ou sinais clínicos de alteração. No exame físico intra oral foram utilizados recursos semiotécnicos como inspeção visual que apresentou aspectos de anormalidade com relação à coloração (Figura 1,2 e 3), sendo que superfície e volume não apresentavam alterações.

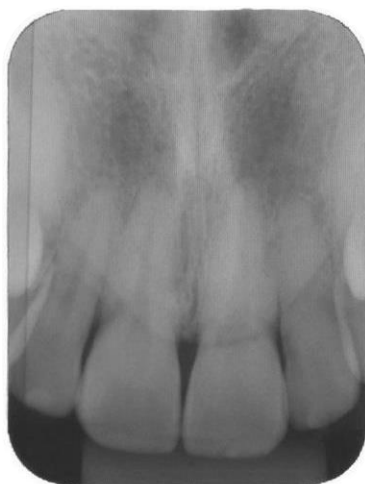
Figura 4 – Raio x - periapical ântero-superior inicial

À palpação apical, percussão vertical e horizontal não foi relatada sintomatologia dolorosa. Ao teste de sensibilidade térmica ao frio no elemento 21, obteve-se resposta negativa. O elemento dentário em questão não apresentavam restaurações e não possuíam sinais clínicos de alterações patológicas. Para melhor diagnóstico foi executado o exame radiográfico (técnica do paralelismo) que não evidenciou alterações periapicais do elemento 21. (Figura 4).

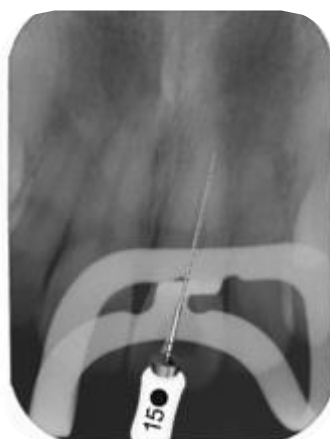
Figura 5 – Raio x - odontometria – dente 21

Na primeira sessão do tratamento endodôntico foi realizada a antissepsia intra oral com Digluconato de Clorexidina 0,12%, anestesia do nervo alveolar superior anterior pela técnica de bloqueio, abertura coronária do elemento 21 e isolamento absoluto do campo operatório. Posteriormente foi feita irrigação com hipoclorito de sódio 1% para remoção de restos necróticos pulpare, instrumentação do canal radicular pela técnica telescópica progressiva (Oregon) com limas tipo Kerr para modelagem do canal, odontometria através da técnica de Ingle obtendo comprimento real de trabalho de 22 mm, confecção do batente pela técnica seriada clássica LK50, e inserção do curativo de demora à base de hidróxido de cálcio PA + propilenoglicol, e selamento provisório com cimento de ionômero de vidro (Figura 5 e 6).

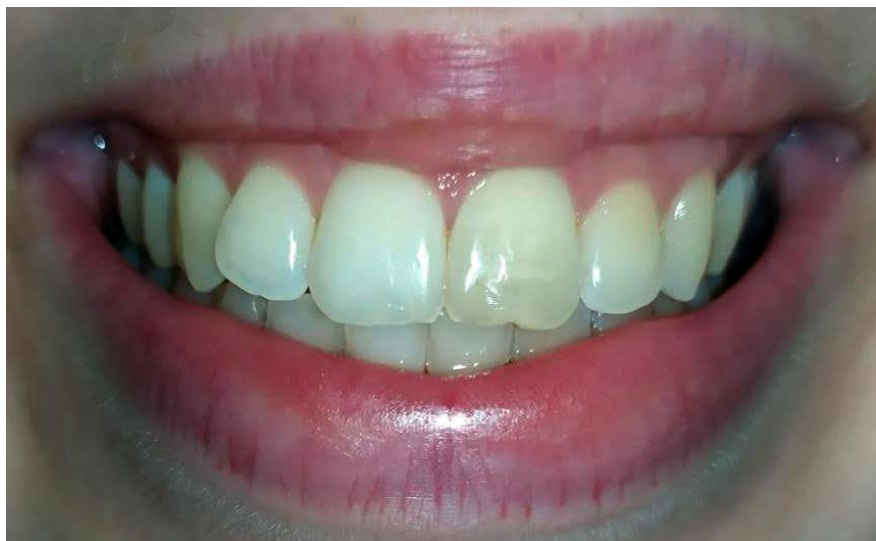
Figura 12 – Após 02 semanas de clareamento interno

A troca do agente clareador foi realizada uma vez por semana, obtendo-se um resultado satisfatório na segunda semana de tratamento (Figura 12).

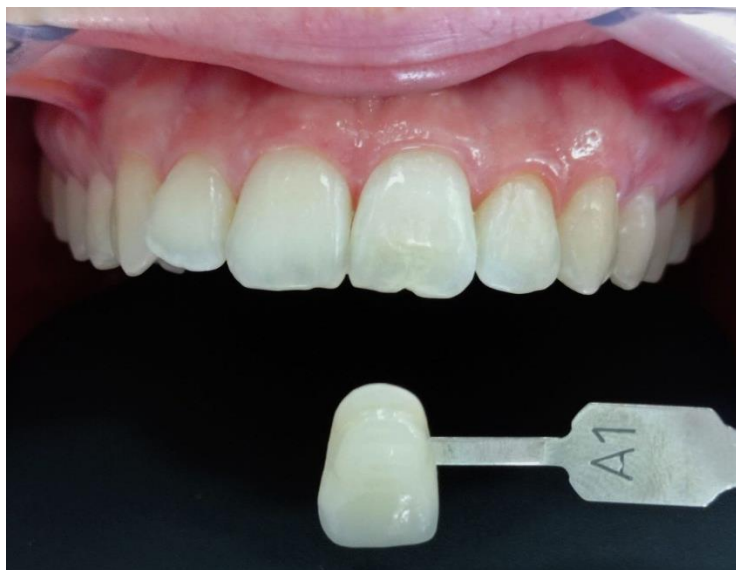
Figura 13 – Registro de cor pós-clareamento

O tratamento clareador externo foi realizado no protocolo de utilização noturna, obtendo-se resultado satisfatório com 2 semanas de tratamento. Procedeu então a um novo registro de cor, onde se obteve que o dente 21 e 22 aproximava-se da cor A1, de acordo com a Escala Vita (Figura 13).

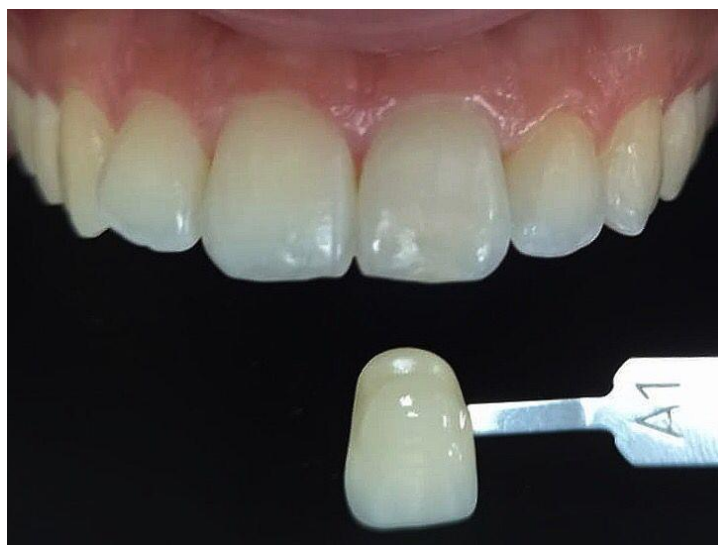
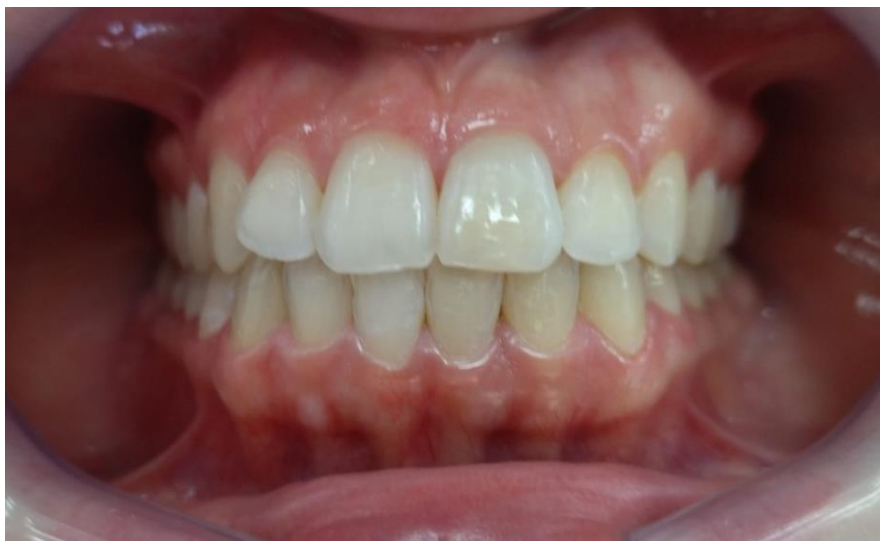
Após 04 semanas, foi removido a pasta de hidróxido de cálcio, lavagem e secagem da câmara pulpar, preparo da câmara pulpar e restauração definitiva com resina composta (Figura 14 e 15).

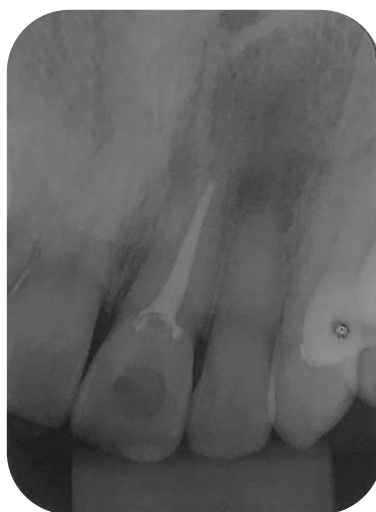
Figura 16 – Raio x controle após 3 meses

O acompanhamento do caso foi realizado por meio de radiografias de controle após 03 meses. (Figura 16)

Nesta radiografia podemos observar que o dente 21 não apresenta alterações periapicais, sendo que o elemento 22 apresenta imagem sugestiva de calcificação pulpar, e ao exame clínico o dente 22 apresentou negativo ao teste de vitalidade pulpar. Sendo assim realizamos então tomografia computadorizada da região após 06 meses para melhor diagnóstico.
