**FRATURA DE MANDIBULA DURANTE CIRURGIA DE
TERCEIRO MOLAR – REVISÃO DA LITERATURA E
RELATO DE CASO**

Trabalho de Conclusão de Curso apresentado
à Universidade Estadual de Londrina - UEL,
como requisito parcial para a obtenção do título
de Cirurgião Dentista.

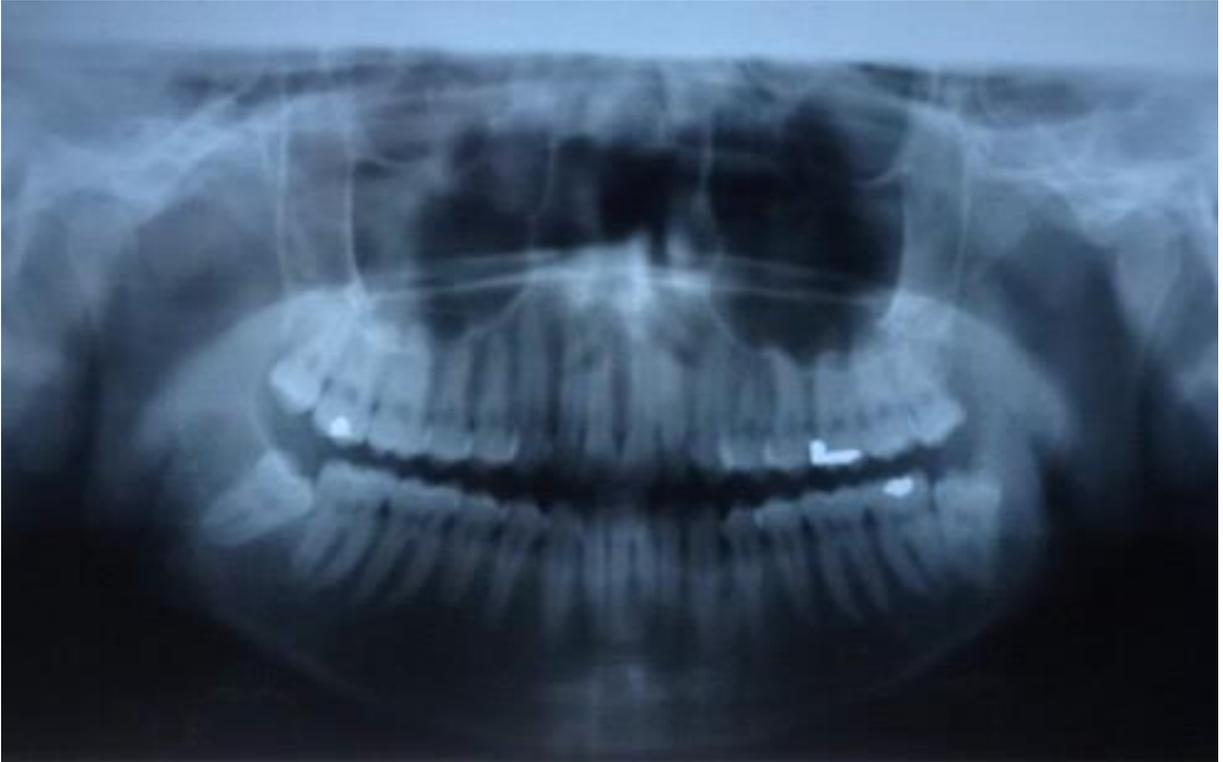
Figura 1 – Radiografia panorâmica inicial.

Paciente do sexo feminino, 25 anos de idade, sem comorbidades. Referia dor na região do terceiro molar inferior (elemento 38 semi incluso). Realizado raio x panorâmico pré-operatório (Fig. 1). O dente estava posicionado de forma vertical, classificado como Classe II Posição B segundo Pell & Gregory, raízes totalmente formadas, com dilaceração da raiz mesial além das raízes mesial e distal estarem intimamente relacionadas com o canal mandibular. Observando o lado esquerdo notamos que o espaço entre a base da mandíbula até o ápice radicular é menor

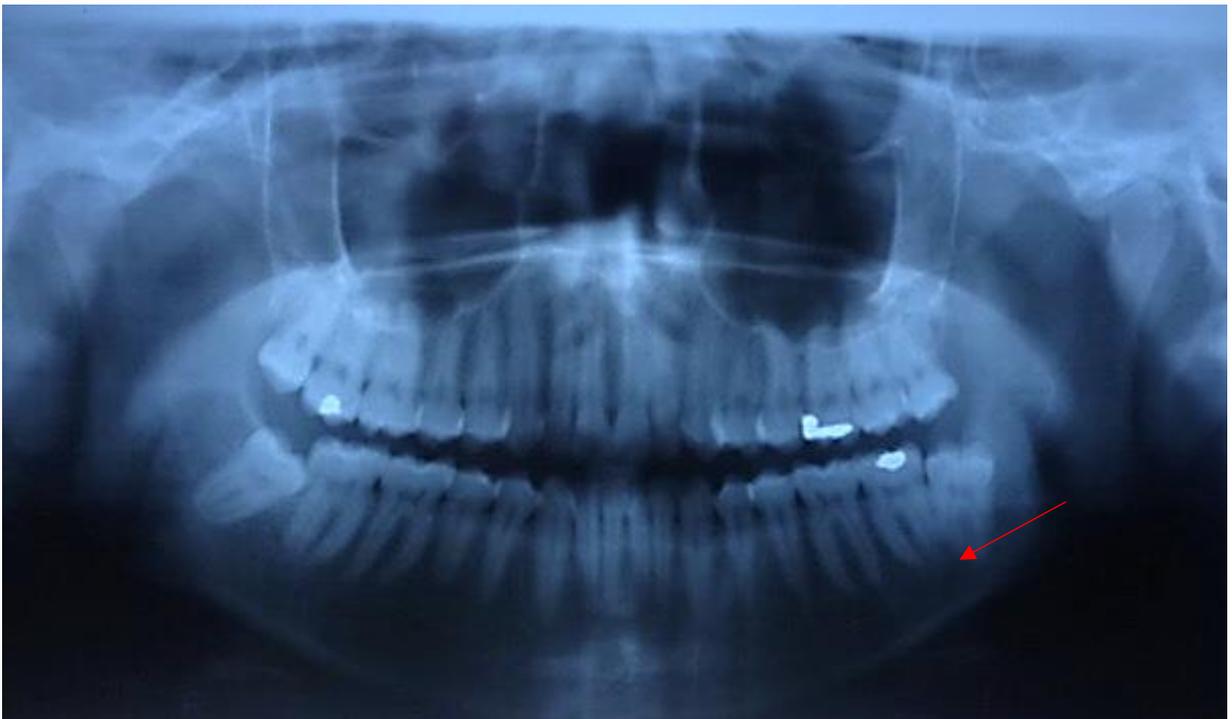
Figura 2 – Radiografia panorâmica sugerindo fratura do ramo mandibular esquerdo.

quando comparado ao lado direito sugerindo um menor aporte de tecido ósseo favorecendo a fragilidade mandibular dessa área. O procedimento cirúrgico de exodontia do elemento 38 foi realizado sob anestesia local em clínica privada. Durante o procedimento operatório de exodontia, o cirurgião realizou ostectomia da parede óssea vestibular sem promover a odontossecação. Em seguida fez a tentativa de luxar o dente com o uso de extratores. Nesse momento ouviu um estalo do tecido ósseo e constatou a fratura do osso mandibular por meio de Rx panorâmico. O cirurgião dentista concluiu a remoção do dente, suturou o local operado e encaminhou a paciente para atendimento com especialista em Cirurgia e Traumatologia Buco-Maxilo Facial. Uma nova radiografia panorâmica foi feita evidenciando a ausência do elemento 38 e a fratura da mandíbula. (Fig. 2). A paciente e seus familiares foram informados a respeito do acidente trans operatório e aceitaram realizar o procedimento cirúrgico para redução e fixação da fratura mandibular. Este procedimento foi feito no mesmo dia da exodontia em hospital utilizando anestesia geral. O cirurgião buco-maxilo-facial optou pelo tratamento cirúrgico aberto realizando redução e fixação da fratura mandibular com uso de placas e parafusos do sistema 2.0. O acesso cirúrgico foi realizado através de abordagem intra bucal na região de ângulo mandibular. A paciente recebeu alta hospitalar após 24 horas do procedimento operatório. Não ocorreram intercorrências durante este ato operatório. A paciente retornou para acompanhamento pós-cirúrgico durante seis meses, apresentando boa evolução cicatricial, retorno das funções mastigatórias e sem alterações estéticas.

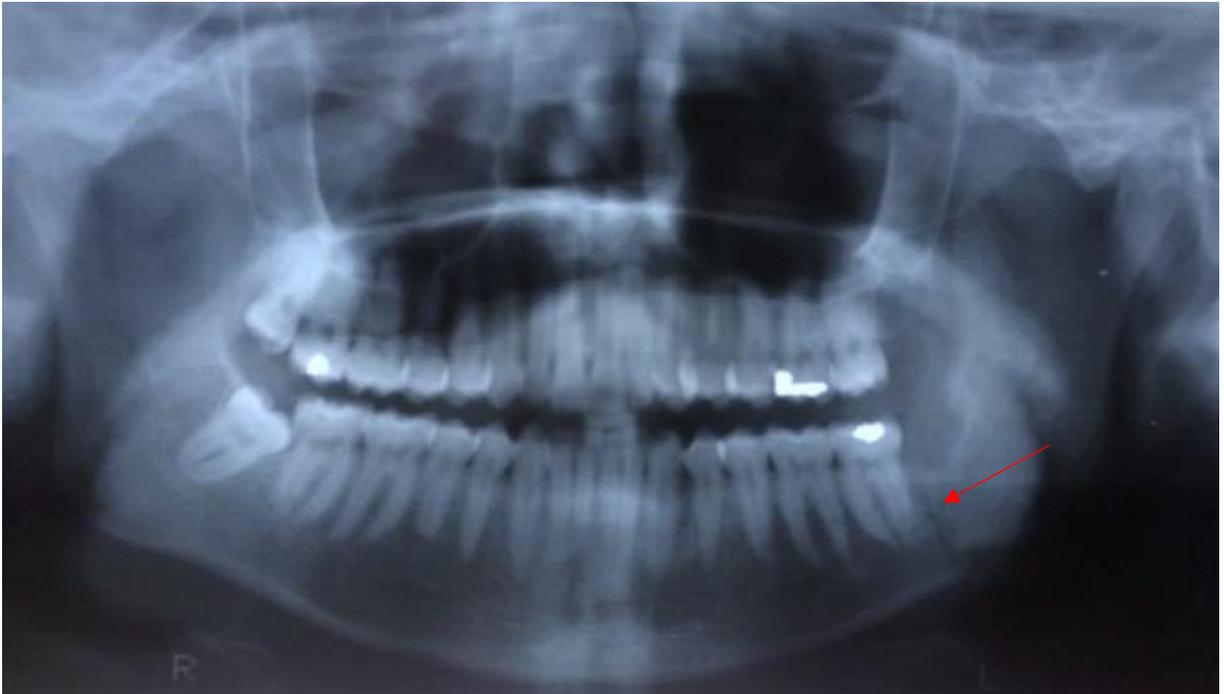
Figura 3 – Radiografia panorâmica evidenciando a fratura do ângulo mandibular e ausência do elemento 38.
