**REABILITAÇÃO DE FRATURA CORONÁRIA A PARTIR DA
TÉCNICA RESTAURADORA DIRETA**

Trabalho de Conclusão de Curso apresentado ao Curso de Odontologia da Universidade Estadual de Londrina, como requisito parcial à obtenção do título de Cirurgião Dentista.

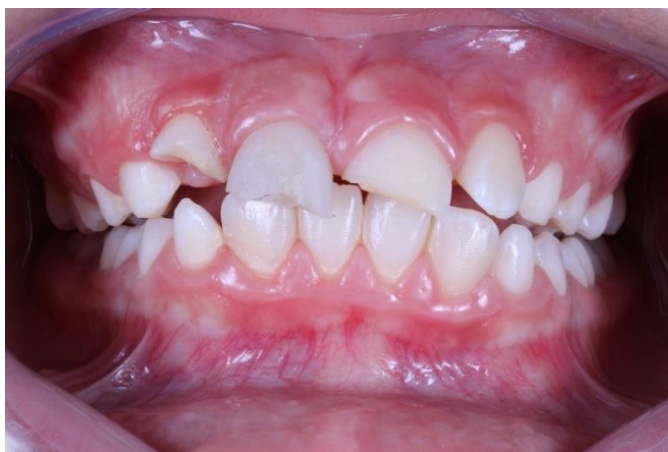
Assim, no exame físico intrabucal foi diagnosticada fratura coronária de esmalte e dentina do incisivo lateral superior direito (12), incisivo central superior direito (11) e incisivo central superior esquerdo (21), sem envolvimento pulpar (figura 1). Os dentes não apresentaram alterações na coloração, mobilidade e dor a percussão e palpação. No teste de sensibilidade, feito com spray Endo Ice (Maquira®) os dentes fraturados responderam positivamente. Na avaliação da radiografia periapical (figura 2), não foram diagnosticadas imagens sugestivas de alterações periodontais e periapicais ou de fraturas radiculares.

Figura 1 – Fratura coronária de esmalte e dentina do incisivo lateral superior direito (12), incisivo central superior direito (11) e incisivo central superior esquerdo (21).

Neste caso, ocorreu fratura coronária dos elementos 11, 12 e 21 de esmalte-dentina em nível médio e cervical, que envolvem a face proximal e que comprometem o ângulo incisal, denominadas Classe IV de Black. Frente a este tipo de cavidade, se faz necessário a confecção do bisel do ângulo cavo superficial, que traz benefícios na estética e durabilidade da restauração. Por outro lado, Valente et al. (2014), relata que excelentes resultados estéticos e funcionais podem ser alcançados quando se abre mão do uso do bisel, além de se dispensar a administração de anestesia, produzindo, assim, menos desconforto para o paciente.

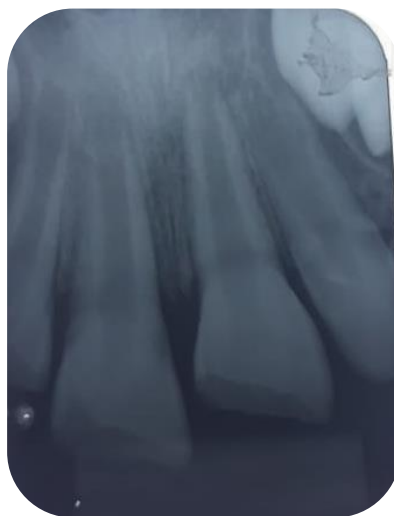
Figura 2 – Radiografia periapical

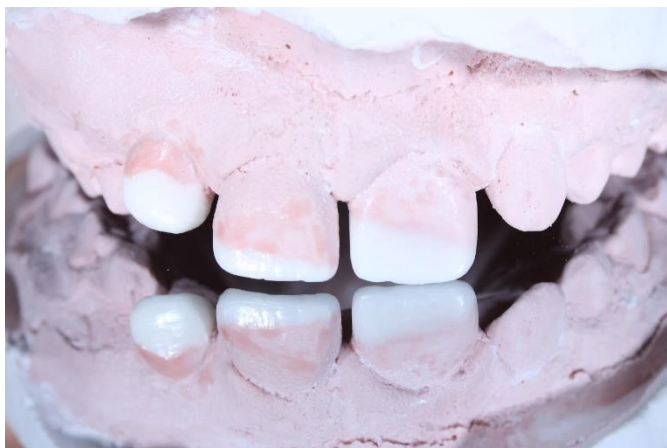
No modelo superior, os dentes fraturados foram encerados com cera para escultura acrílica branca (Kota®) (figura 3) para análise do tamanho, largura em relação aos dentes adjacentes. Em seguida, uma guia de silicone de condensação (Optosil® Comfort® Putty – Kulzer) foi confeccionada com o objetivo de facilitar a confecção da superfície palatina e a borda incisal da restauração (figura 4).

Figura 3 – Enceramento diagnóstico

Isso justifica a realização do enceramento diagnóstico e a utilização do guia de silicone, que nos ajuda a obedecer a tamanhos e proporções dos dentes e permite a execução da técnica de estratificação. POMPEU e PRADO (2004), definiram que o enceramento serve para reconstruir a porção desgastada dos dentes, de modo a determinar corretamente o plano oclusal, os contatos simultâneos nos dentes posteriores e guia anterior. Além de servir de demonstração para o paciente o trabalho a ser executado.

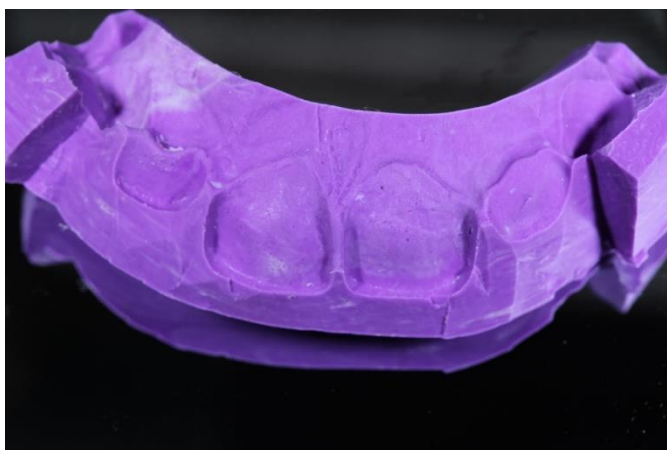
Figura 4 – Guia de silicone de condensação

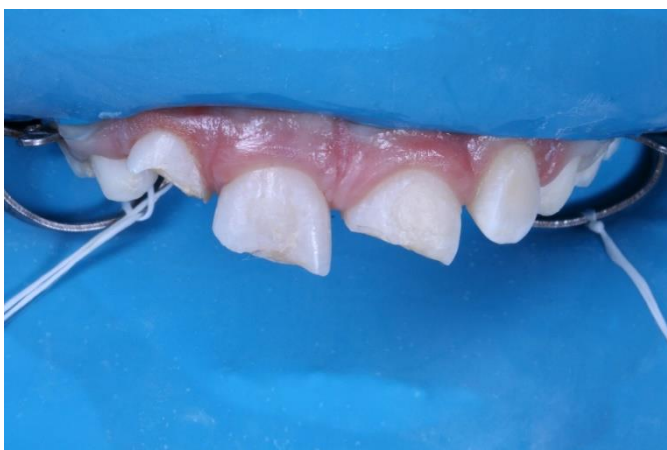
Figura 5 – Isolamento absoluto modificado

No caso em questão, optamos pela utilização do isolamento absoluto modificado, por seus benefícios que são: aumento da longevidade das restaurações; controle da umidade; diminuição da contaminação microbiana; redução do tempo de atendimento; melhor acesso e visibilidade do campo de trabalho pela eliminação da saliva/fluido sanguíneo/retração do tecido gengival; e proteção contra a aspiração de instrumentos (BENEVIDES et al., 2019), levando em conta a idade do paciente, 9 anos. Outra vantagem do isolamento absoluto modificado é que este não permite o contato do dique de borracha com o material restaurador, como ocorre com o isolamento absoluto convencional, e facilita a inserção e o acabamento do material restaurador principalmente nas ameias gengivais (ZENI et al., 2014).

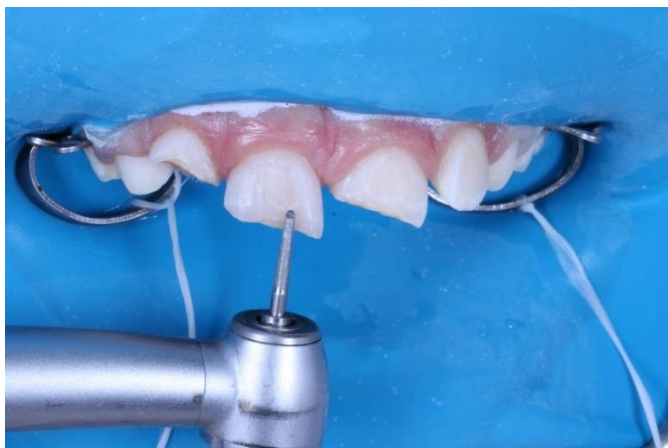
Na consulta seguinte, foi realizada profilaxia com pasta profilática e taças de borracha para seleção de cor dos dentes fraturados. Com o auxílio de escala de cores Classical – VITA (A1 - D4), foi selecionada a cor A2. Após anestesia local, foi realizado isolamento absoluto modificado do campo operatório com auxílio de rolete de algodão e etilcianoacrilato (Super Bonder - LOCTITE®) (figura 5). No ângulo cavo superficial vestibular dos dentes fraturados foi confeccionado bisel com pontas diamantadas FF (KG - Sorensen), montada em alta rotação, sob refrigeração (figura 6). Na sequência,

Figura 6 – Confecção do bisel

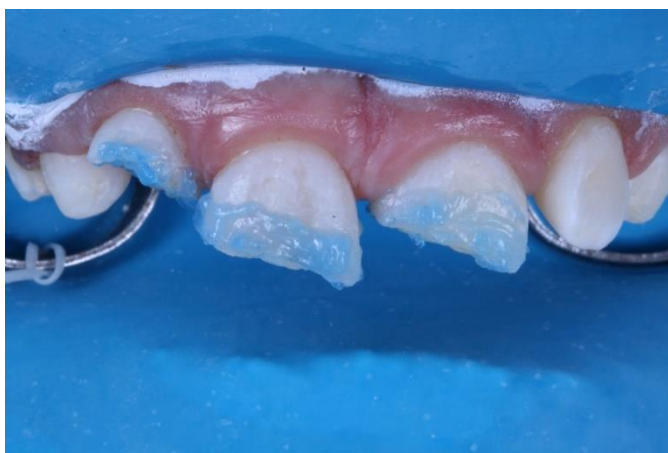
esmalte e dentina foram condicionados com ácido fosfórico 37% (figura 7), respectivamente pelo tempo de 30 segundos e 15 segundos. Na sequência, o agente condicionador foi removido com jato de água/ar e as estruturas condicionadas secas. Foi aplicado sistema adesivo Adper™ Single Bond 2 (3M Espe) de acordo com as orientações do fabricante (figura 8), e fotopolimerização aparelho Emitter-D (Schuster) por 20 segundos.

Figura 7 – Condicionamento com ácido fosfórico 37%

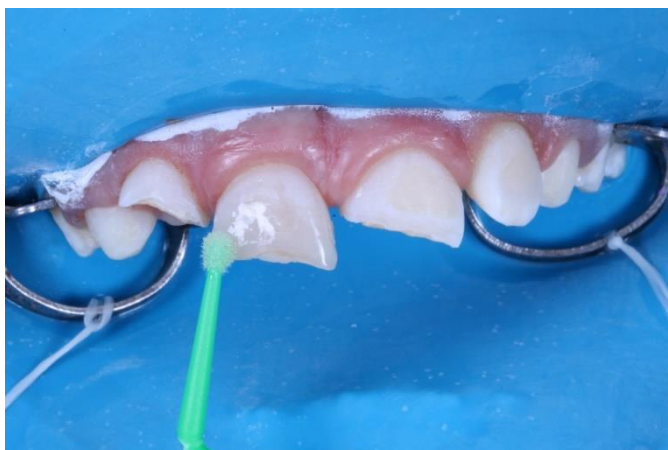
Figura 8 – Aplicação do sistema adesivo convencional de 2 passos

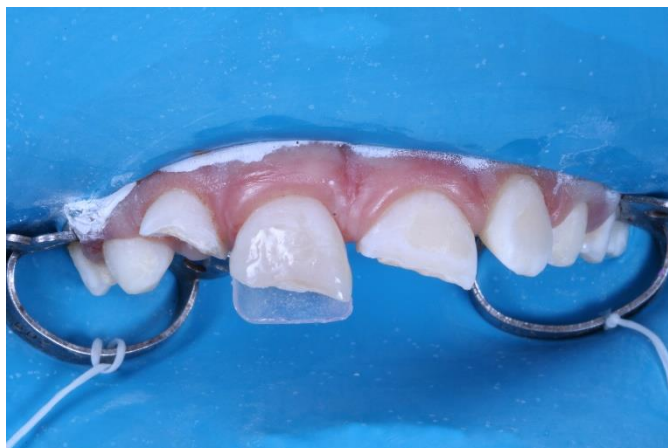
Com espátula de resina tipo suprafill (Millennium - Golgran) para inserção de resina composta (RC), uma fina camada de RC cor VM (Vittra APS - FGM) foi acomodada na parte interna da guia de silicone, para reproduzir o esmalte palatino dos incisivos (figura 9). A guia foi levada em posição e, após a verificação da ausência de espaço vazio entre a resina e a estrutura dentária, foi realizada a fotopolimerização durante quarenta segundos.

Figura 9 – Camada de resina para reproduzir a parede palatina

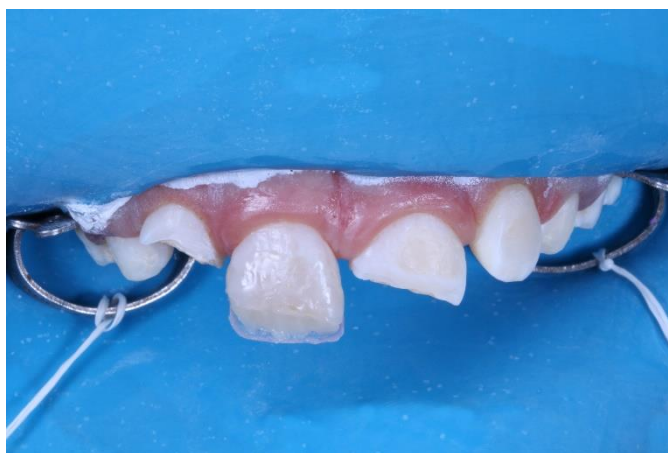
Uma vez feita a reconstrução do esmalte palatino, iniciou-se a restauração da dentina. Uma RC mais saturada e de baixa translucidez, DA2 (Vittra APS - FGM), foi inserida e acomodada (figura 10), definindo a forma dos mamelos dentinários. Em seguida, aplicou-se o último incremento a restauração da RC de esmalte A2 Filtek™ Z350 (3M Espe) (figura 11), completando o volume total da coroa. A mesma sequência restauradora foi utilizada nos dentes (figura 12).

Figura 10 – Camada de resina para reproduzir a dentina

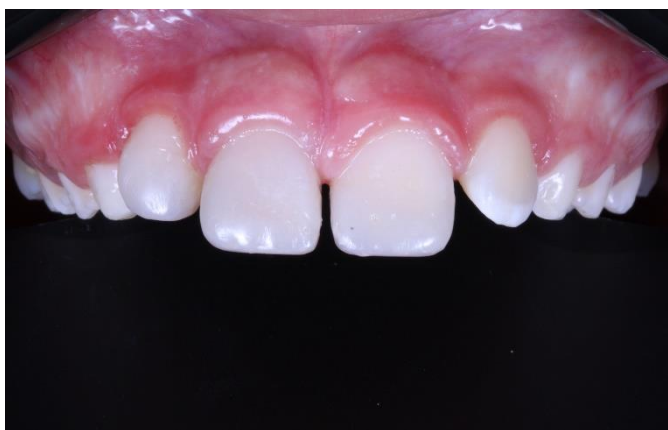
Figura 13 – Resultado final

Uma semana após a realização das restaurações o paciente retornou para realização do acabamento e polimento final, onde foram utilizadas taças abrasivas (Microdont), discos de lixa Diamond Pro Refill (FGM) de granulação grossa, média, e fina e feltros juntamente com a pasta para polimento Diamond Excel (FGM) e as guias de desocclusão e interferências foram novamente checadas. Nesta consulta também, o paciente foi orientado a retornar imediatamente se houvesse dor, caso contrário o acompanhamento seria feito após 6 meses.
